Bevaringsværdige bygninger

AALBORG
KOMMUNE

Teknisk Forvaltning

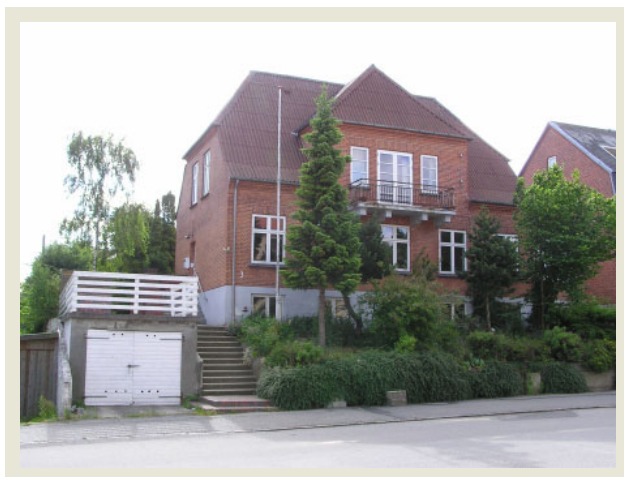
Adresse: **Kong Eriks Vej 3**

Arkitektonisk værdi: 5 Velproportioneret, uheldigt valg af tagdækning

Originalitet: 5 Nyt uheldigt tag, nyere vinduer

Tilstand: 4 God

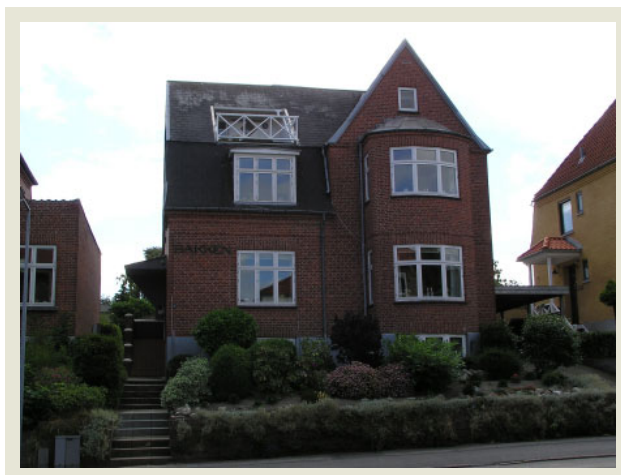
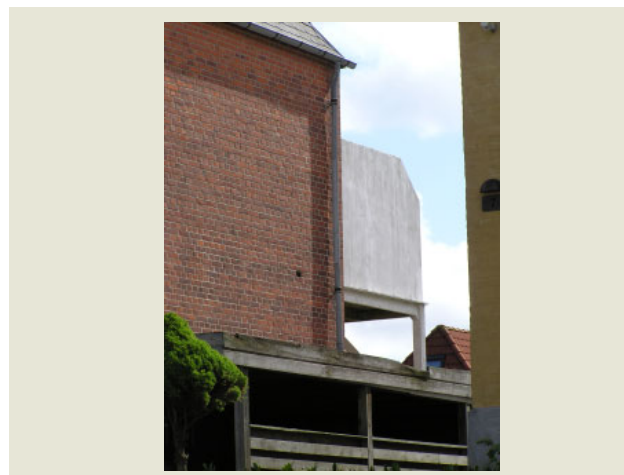
Adresse: **Kong Eriks Vej 5**

Arkitektonisk værdi: 5 Skævt proportioneret, skæmmet af ny carport og tagterrasse

Originalitet: 5 Nyt tag og vinduer, udhæng over dør, uheldig tilbygget balkon

Tilstand: 3 Velholdt

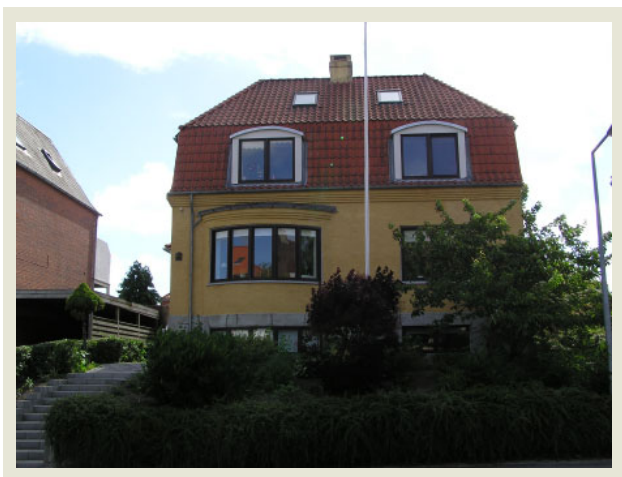
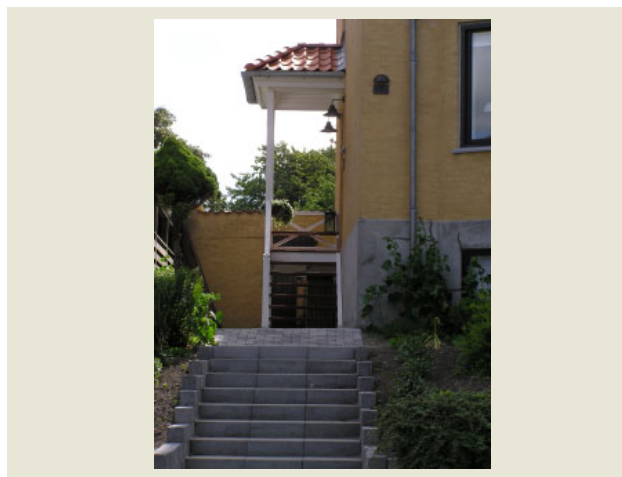
Adresse:	Kong Eriks Vej 7
Bygningsnummer:	1
Matrikelbetegnelse:	
Bevaringsværdi:	5
Arkitektonisk værdi:	5 Almindeligt
Kulturhistorisk værdi:	5
Miljømæssig værdi:	3 Villaområde
Originalitet:	5 Nyere vinduer, nye tagkviste, ny trappe, udhæng over dør, facadepuds erstattet af vandskuring
Tilstand:	3 Velholdt

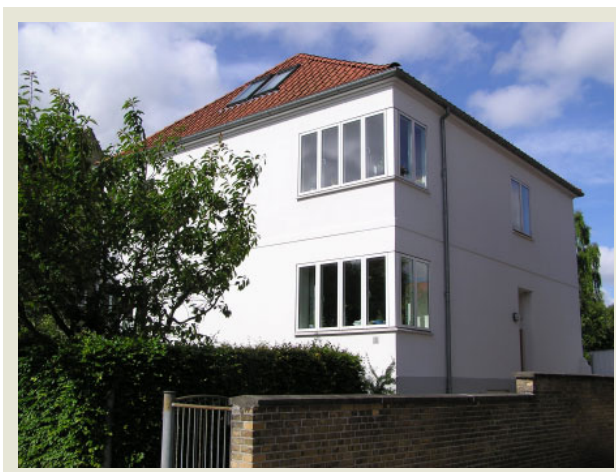
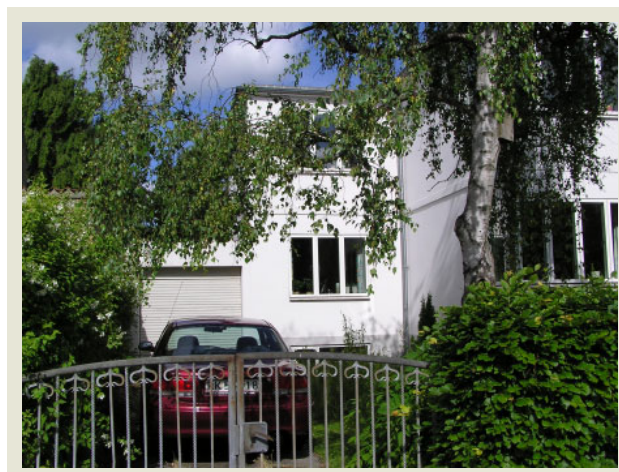
Adresse:	Kong Eriks Vej 8
Bygningsnummer:	1
Matrikelbetegnelse:	
Bevaringsværdi:	5
Arkitektonisk værdi:	5 Funkisvilla
Kulturhistorisk værdi:	5
Miljømæssig værdi:	4 Delvist homogent miljø
Originalitet:	4 Nyere plasticvinduer og tag
Tilstand:	3 Velholdt

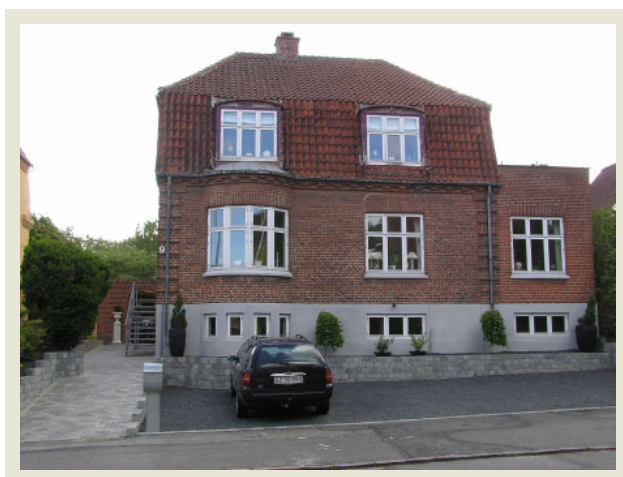
Adresse: **Kong Eriks Vej 9**

Arkitektonisk værdi: 5 Velproportioneret, uheldig tilbygning

Originalitet: 4 Nyere vinduer, let trappe, fremstår ellers original fra ombygningsåret 1939

Tilstand: 5 Rimelig god, tag og kviste er misvedligeholdte

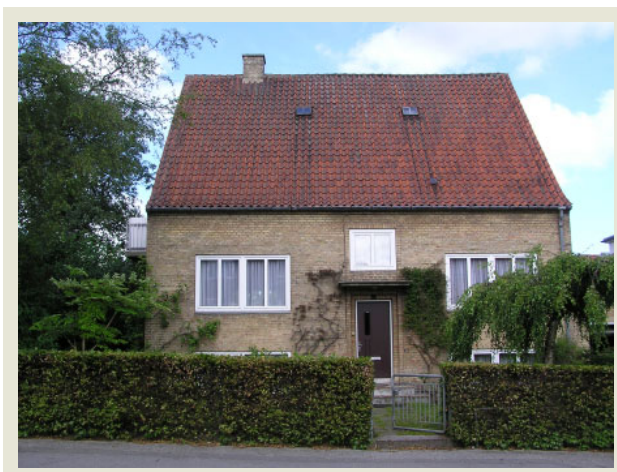
Adresse: **Kong Eriks Vej 10**

Arkitektonisk værdi: 5 Beskedent, velproportioneret, skæmmet af nye vinduer

Originalitet: 4 Nyere uheldige plastikvinduer

Tilstand: 3 Velholdt

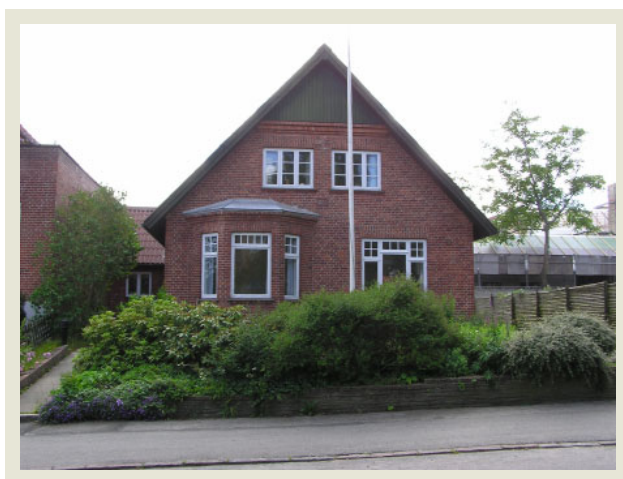
Adresse: **Kong Eriks Vej 11**

Arkitektonisk værdi: 5 Beskedent, velproportioneret, uheldig udformning af nyt tag

Originalitet: 4 Nyt uheldigt tag (tidligere halvvalmet)

Tilstand: 4 God

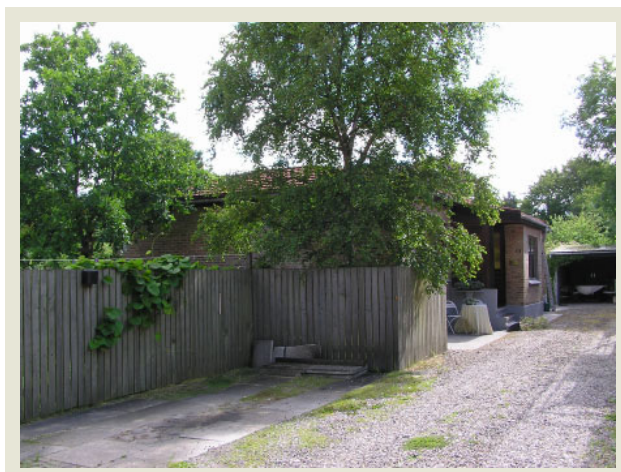
Adresse:	Kong Eriks Vej 11A
Bygningsnummer:	1
Matrikelbetegnelse:	
Bevaringsværdi:	5
Arkitektonisk værdi:	5 Beskedent
Kulturhistorisk værdi:	5
Miljømæssig værdi:	5 Ligger klemt inde i „baghave“
Originalitet:	6 Nyere vinduer, dør, tag og overdækning ved indgang
Tilstand:	3 Velholdt

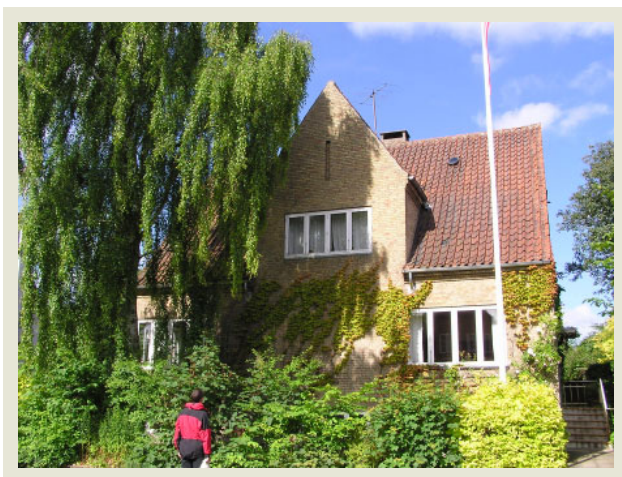
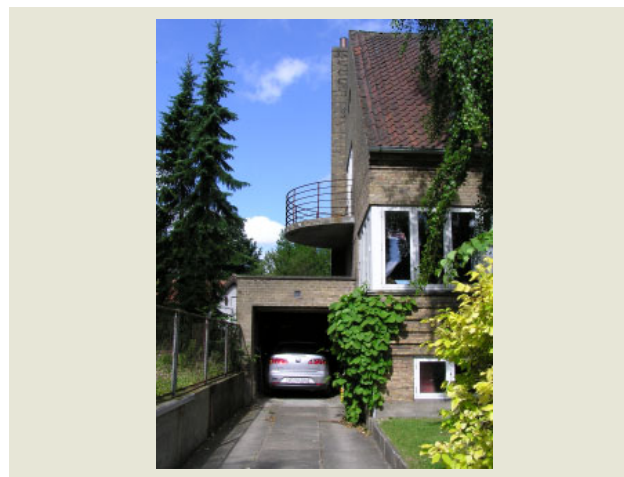
Adresse:	Kong Eriks Vej 12
Bygningsnummer:	1
Matrikelbetegnelse:	
Bevaringsværdi:	4
Arkitektonisk værdi:	4 Velproportioneret, gode detaljer
Kulturhistorisk værdi:	5
Miljømæssig værdi:	3 Villaområde
Originalitet:	3 Nyere vinduer
Tilstand:	3 Velholdt
