Bevaringsværdige bygninger

AALBORG
KOMMUNE

Adresse:	Maren Hemmings Vej 2
Bygningsnummer:	1
Matrikelbetegnelse:	
Bevaringsværdi:	4
Arkitektonisk værdi:	4 Velproportioneret, symmetrisk hus
Kulturhistorisk værdi:	5
Miljømæssig værdi:	4 Fritliggende huse, tilpasser sig
Originalitet:	4 Nyere kviste, tag og vinduer
Tilstand:	4 God

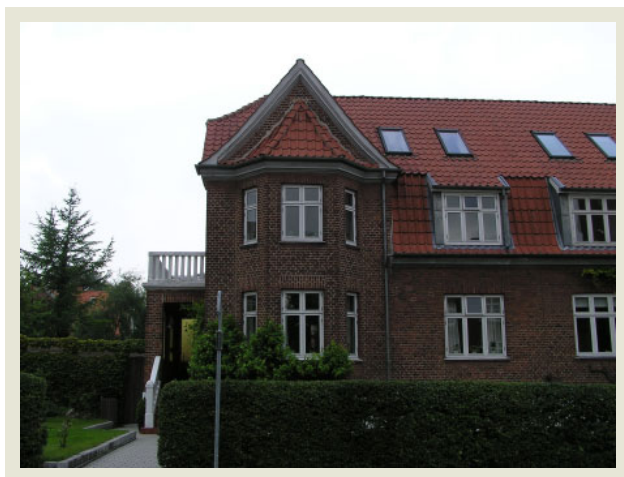
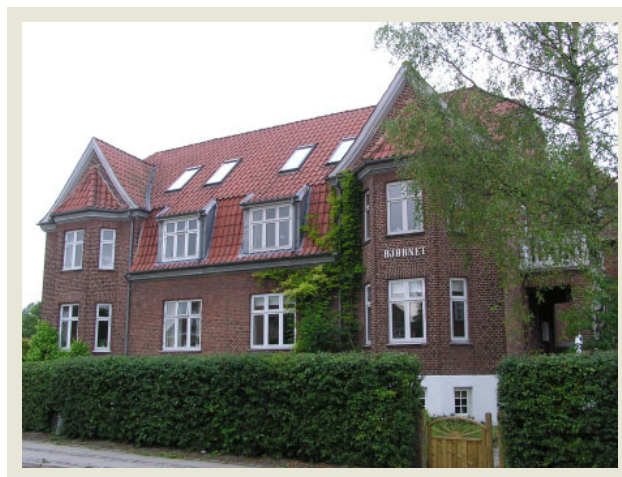
Adresse:	Maren Hemmings Vej 4
Bygningsnummer:	1
Matrikelbetegnelse:	
Bevaringsværdi:	4
Arkitektonisk værdi:	4 Velproportioneret, symmetrisk hus
Kulturhistorisk værdi:	5
Miljømæssig værdi:	4 Fritliggende huse
Originalitet:	4 Uheldige vinduer i vindfang, velux
Tilstand:	4 God

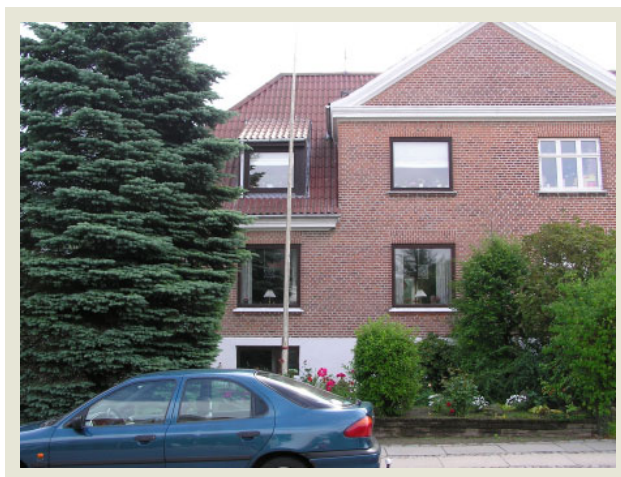
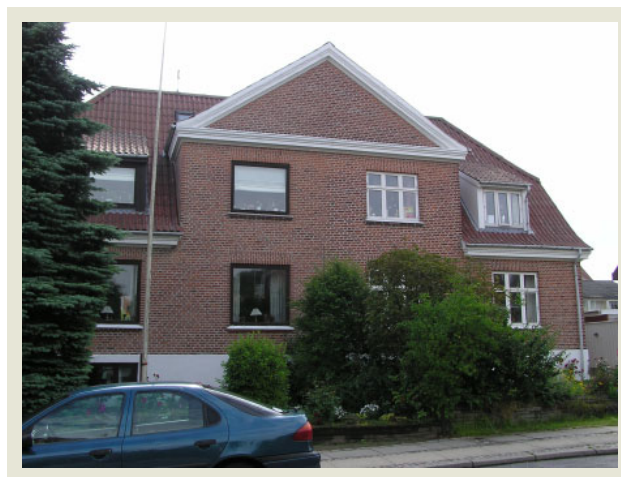
Adresse: **Maren Hemmings Vej 5**

Arkitektonisk værdi: 6 Jævnt hus med uheldige nyere vinduer og uheldigt valgt tagmateriale

Originalitet: 5 Nye vinduer og tag

Tilstand: 4 God

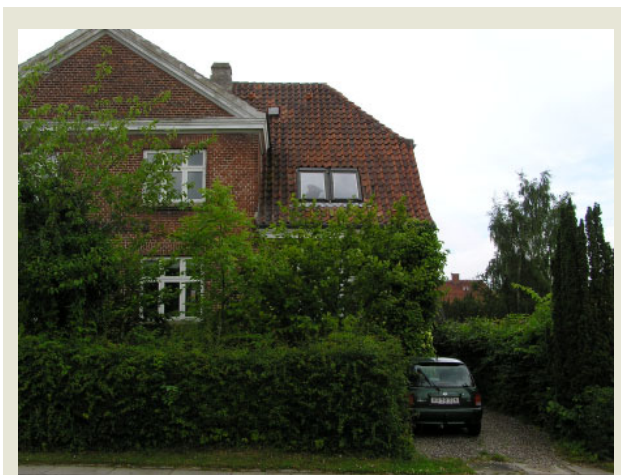
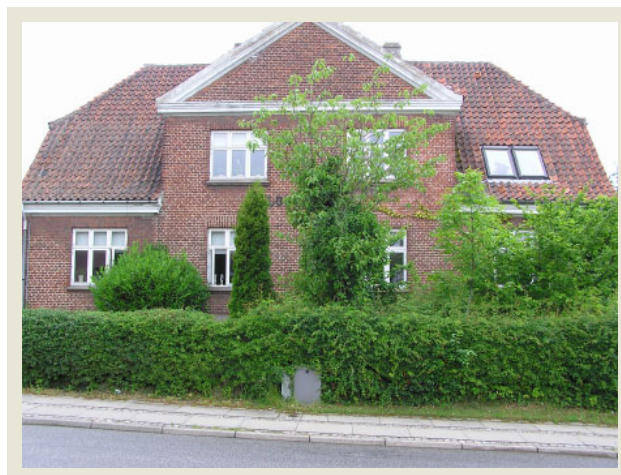
Adresse:	Maren Hemmings Vej 6
Bygningsnummer:	1
Matrikelbetegnelse:	
Bevaringsværdi:	5
Arkitektonisk værdi:	5 Almindeligt, gode detaljer
Kulturhistorisk værdi:	5
Miljømæssig værdi:	3 Fritliggende huse, tilpasser sig
Originalitet:	3 Nye vinduer og velux
Tilstand:	4 God

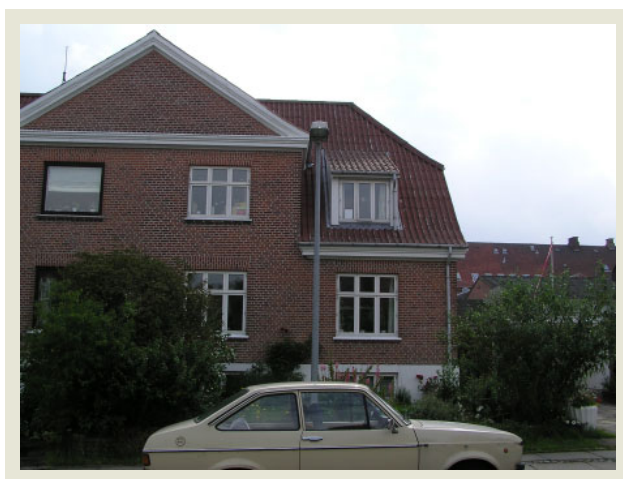
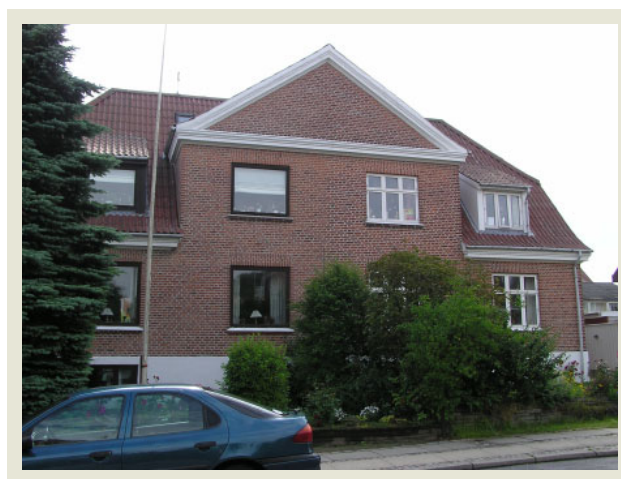
Adresse:	Maren Hemmings Vej 7
Bygningsnummer:	1
Matrikelbetegnelse:	
Bevaringsværdi:	5
Arkitektonisk værdi:	5 Almindeligt hus med gode detaljer
Kulturhistorisk værdi:	5
Miljømæssig værdi:	3 Fritliggende huse, homogent miljø
Originalitet:	4 Nye vinduer og tag
Tilstand:	4 God

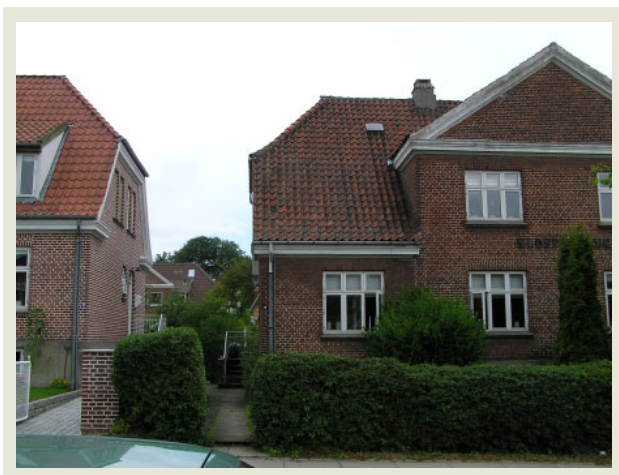
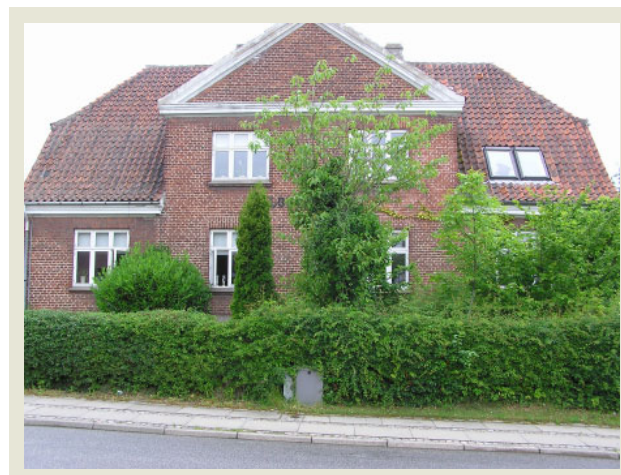
Adresse:	Maren Hemmings Vej 8
Bygningsnummer:	1
Matrikelbetegnelse:	
Bevaringsværdi:	5
Arkitektonisk værdi:	5 Almindeligt hus med gode detaljer
Kulturhistorisk værdi:	5
Miljømæssig værdi:	3 Fritliggende huse, homogent miljø
Originalitet:	3 Nyere vinduer
Tilstand:	4 God

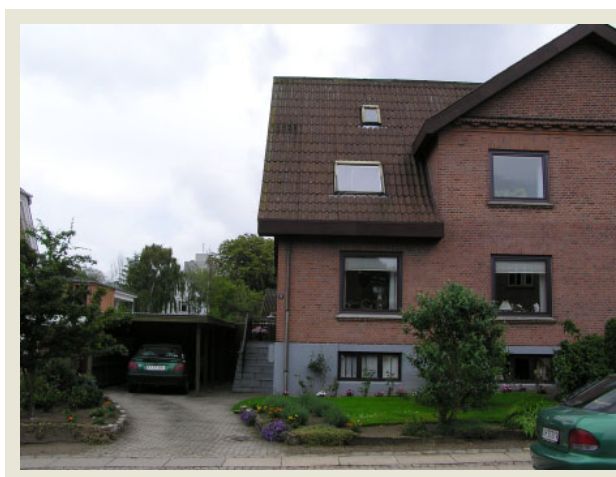
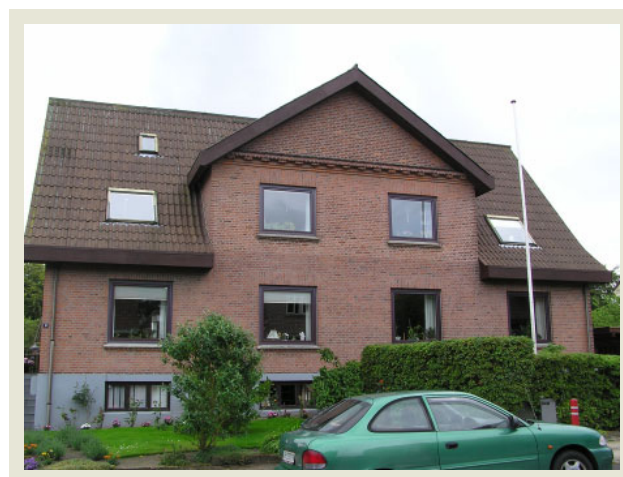
Adresse:	Maren Hemmings Vej 9
Bygningsnummer:	1
Matrikelbetegnelse:	
Bevaringsværdi:	6
Arkitektonisk værdi:	6 Uheldige fornyelser på et jævnt hus
Kulturhistorisk værdi:	5
Miljømæssig værdi:	3 Fritliggende huse, homogent miljø
Originalitet:	7 Nyere vinduer, dør og tag, ændret tagform
Tilstand:	4 God

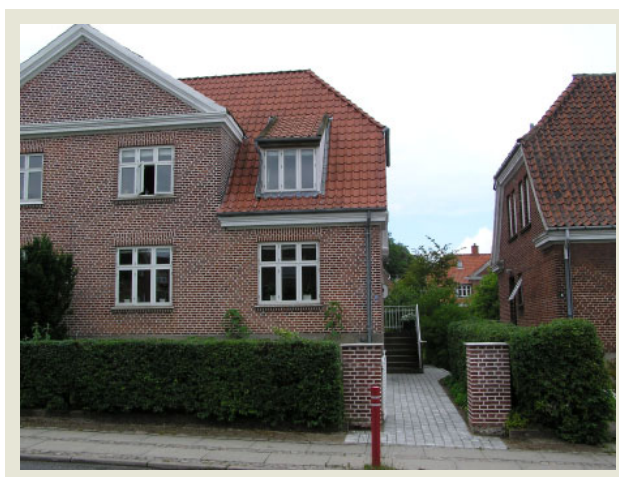
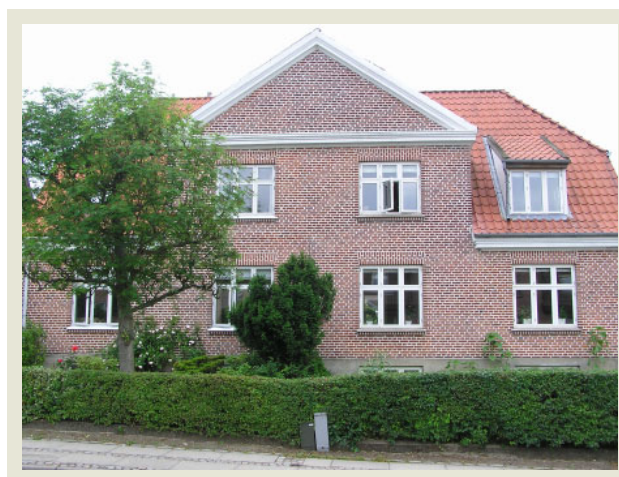
Adresse: **Maren Hemmings Vej 10**

Arkitektonisk værdi: 6 Solidt hus, nyere vinduer og uheldige vinduer i tagkvist

Originalitet: 4 Nyere vinduer, tagkvist og tag

Tilstand: 3 Velholdt (fuget op)

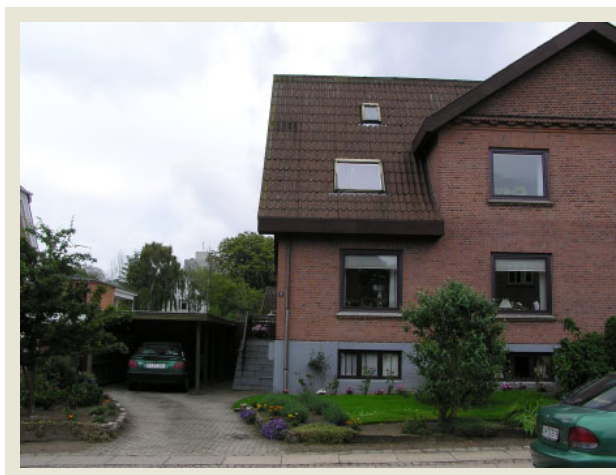
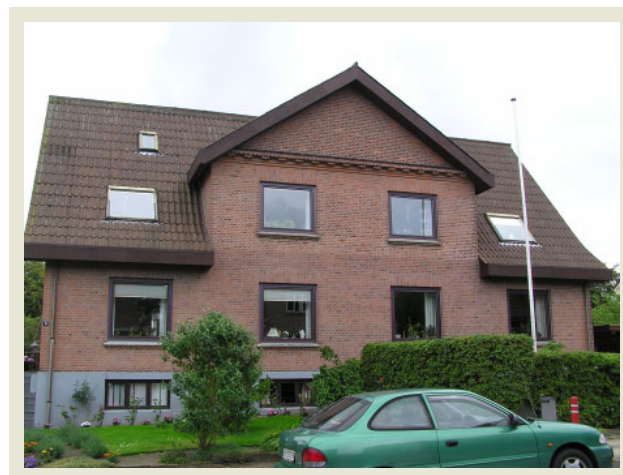
Adresse:	Maren Hemmings Vej 11
Bygningsnummer:	1
Matrikelbetegnelse:	
Bevaringsværdi:	6
Arkitektonisk værdi:	6 Uheldige fornyelser på et jævnt hus
Kulturhistorisk værdi:	5
Miljømæssig værdi:	3 Fritliggende huse, homogent miljø
Originalitet:	7 Nyere vinduer, tagvinduer og tag, ændret tag
Tilstand:	4 God

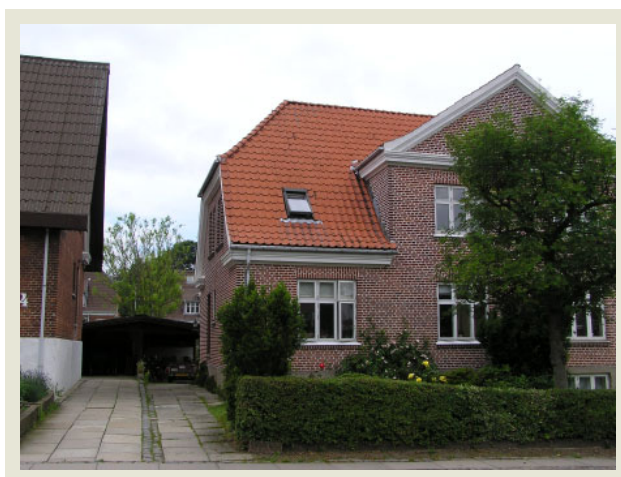
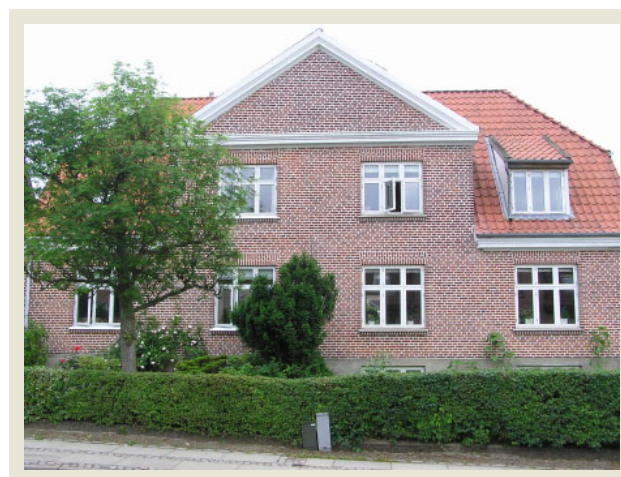
Adresse:	Maren Hemmings Vej 12
Bygningsnummer:	1
Matrikelbetegnelse:	
Bevaringsværdi:	5
Arkitektonisk værdi:	5 Solidt hus, gode detaljer
Kulturhistorisk værdi:	5
Miljømæssig værdi:	3 Fritliggende huse, homogent miljø
Originalitet:	4 Nyere vinduer og tag, tagvindue
Tilstand:	4 God (fuget op)

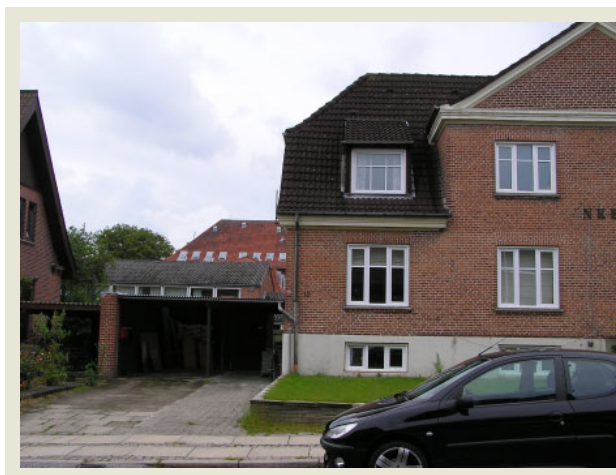
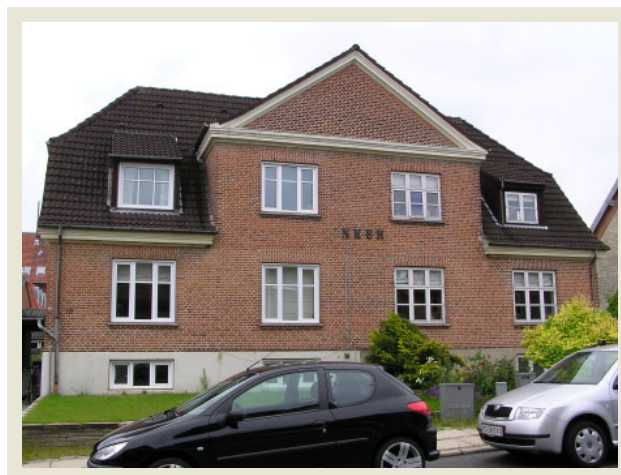
Adresse:	Maren Hemmings Vej 13
Bygningsnummer:	1
Matrikelbetegnelse:	
Bevaringsværdi:	5
Arkitektonisk værdi:	6 Jævnt hus med uheldige nye plasticvinduer
Kulturhistorisk værdi:	5
Miljømæssig værdi:	3 Fritliggende huse, homogent miljø
Originalitet:	5 Nyere vinduer og tag, samt nye kviste
Tilstand:	4 God

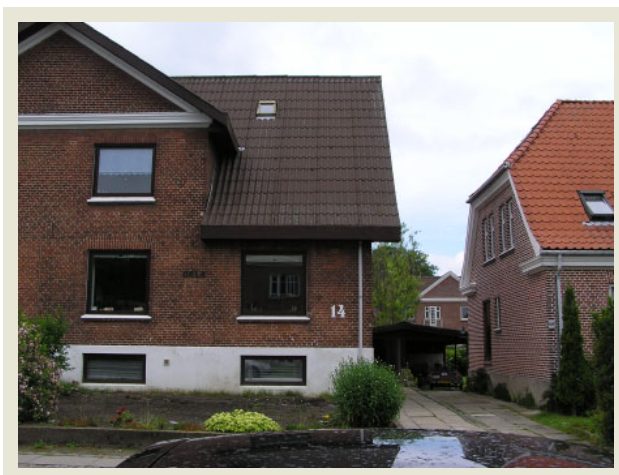
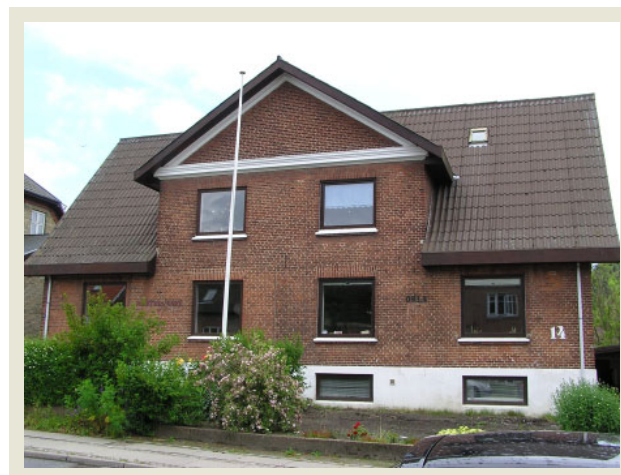
Adresse:	Maren Hemmings Vej 14
Bygningsnummer:	1
Matrikelbetegnelse:	
Bevaringsværdi:	6
Arkitektonisk værdi:	6 Solidt hus, uheldige fornyelser
Kulturhistorisk værdi:	5
Miljømæssig værdi:	3 Fritliggende huse, homogent miljø
Originalitet:	7 Nyere uheldigt tag og nyere vinduer
Tilstand:	5 Rimelig

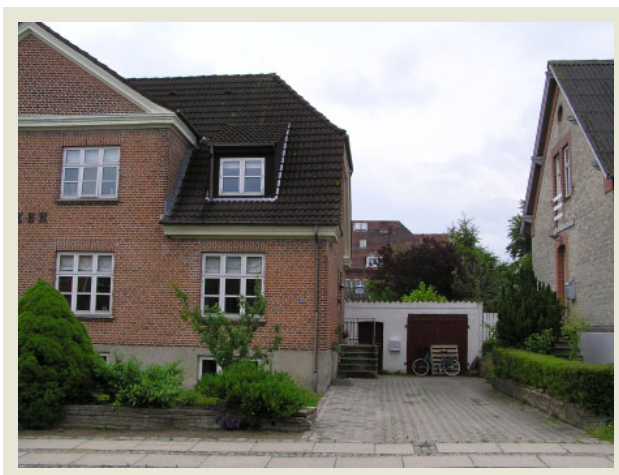
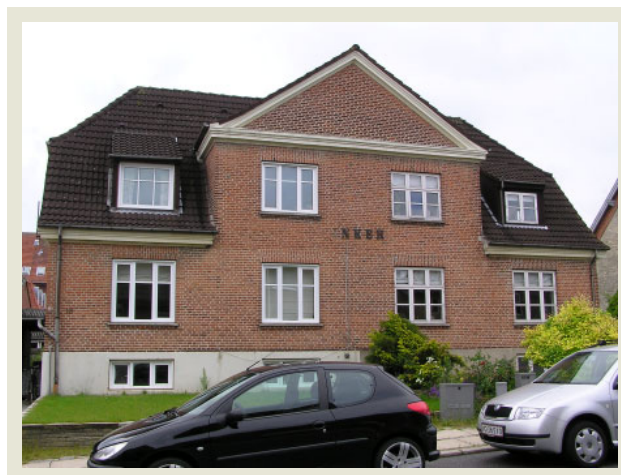
Adresse:	Maren Hemmings Vej 15
Bygningsnummer:	1
Matrikelbetegnelse:	
Bevaringsværdi:	5
Arkitektonisk værdi:	5 Solidt hus med uheldig tagbeklædning
Kulturhistorisk værdi:	5
Miljømæssig værdi:	3 Fritliggende huse, homogent miljø
Originalitet:	4 Nyere vinduer, tag og kvist
Tilstand:	4 God

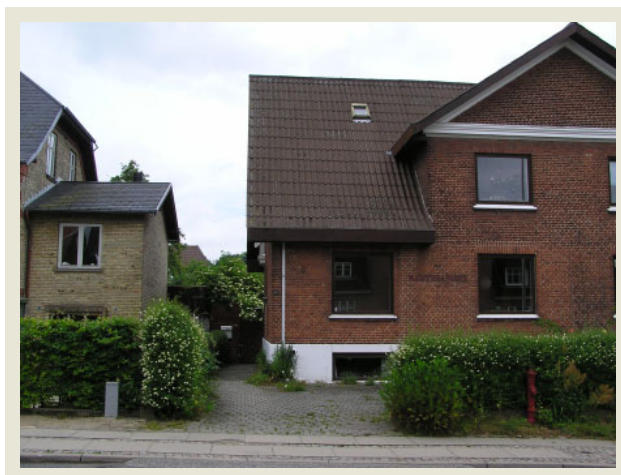
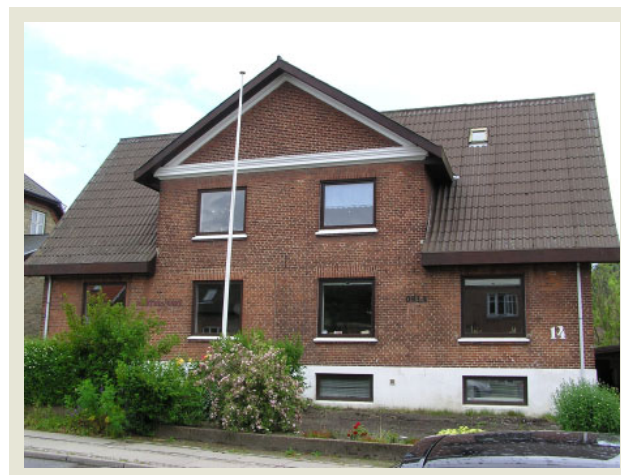
Adresse:	Maren Hemmings Vej 16
Bygningsnummer:	1
Matrikelbetegnelse:	
Bevaringsværdi:	6
Arkitektonisk værdi:	6 Solidt hus, uheldige fornyelser
Kulturhistorisk værdi:	5
Miljømæssig værdi:	3 Fritliggende huse, homogent miljø
Originalitet:	7 Nyt tag og vinduer
Tilstand:	5 Rimelig

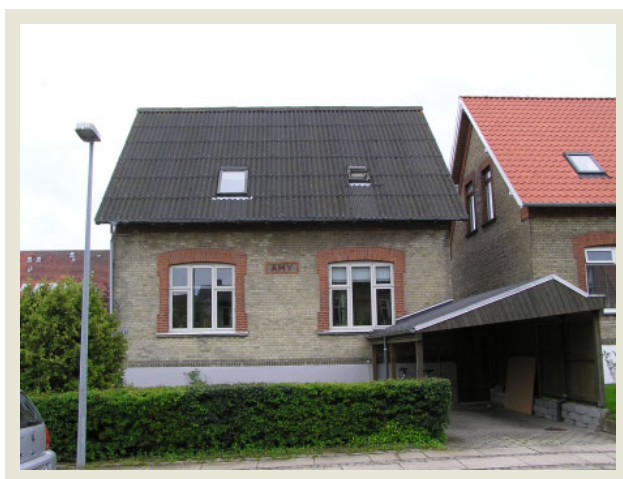
Adresse:	Maren Hemmings Vej 17
Bygningsnummer:	1
Matrikelbetegnelse:	
Bevaringsværdi:	6
Arkitektonisk værdi:	6 Ydmygt hus, med ny uheldig carport
Kulturhistorisk værdi:	5
Miljømæssig værdi:	3 Fritliggende huse, homogent miljø
Originalitet:	4 Nyt tag og vinduer
Tilstand:	4 God

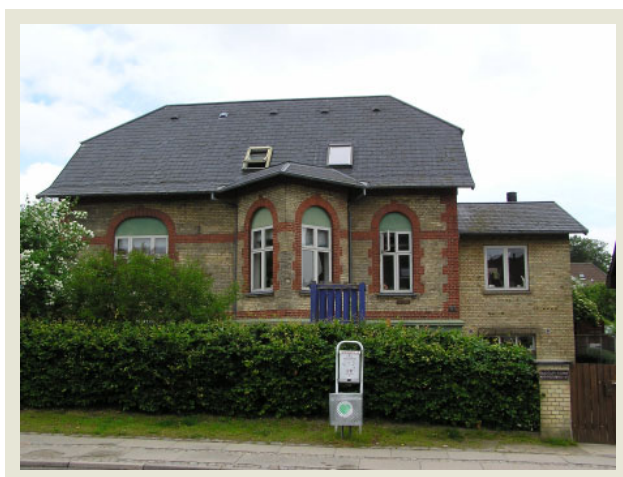
Adresse:	Maren Hemmings Vej 18
Bygningsnummer:	1
Matrikelbetegnelse:	
Bevaringsværdi:	5
Arkitektonisk værdi:	5 Tungt, gode detaljer, ny uheldig tilbygning
Kulturhistorisk værdi:	4 Børnehave
Miljømæssig værdi:	4 Fritliggende huse
Originalitet:	5 Nye vinduer, ny brandtrappe, ny tilbygning
Tilstand:	5 Rimelig

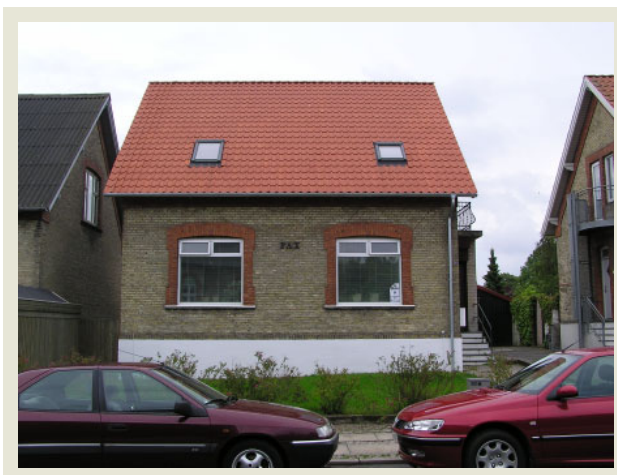
Adresse:	Maren Hemmings Vej 19
Bygningsnummer:	1
Matrikelbetegnelse:	
Bevaringsværdi:	6
Arkitektonisk værdi:	6 Beskedent hus
Kulturhistorisk værdi:	5
Miljømæssig værdi:	3 Fritliggende huse, homogent miljø
Originalitet:	6 Nyere vinduer, vindfang, tag og velux
Tilstand:	5 God

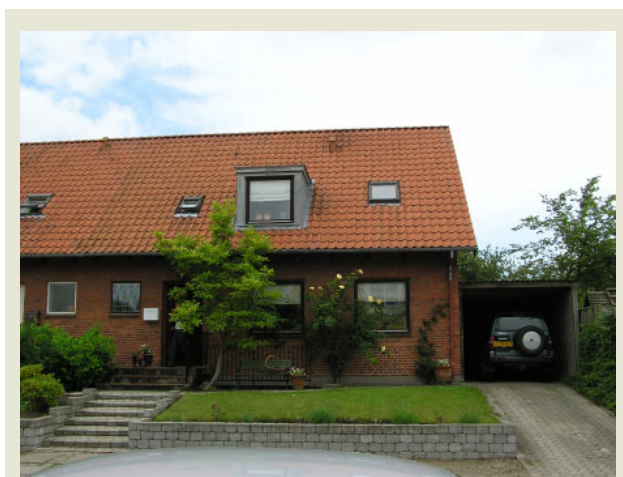
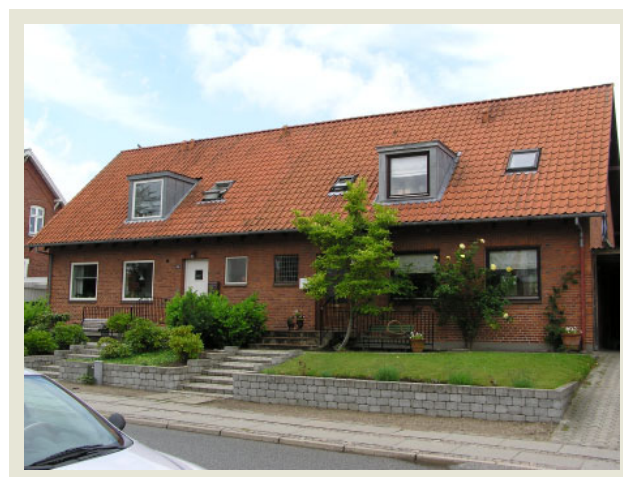
Adresse: **Maren Hemmings Vej 20A**

Arkitektonisk værdi: 6 Sammenbygget typehus

Miljømæssig værdi: 5 Ikke tilpasset omgivelser

Originalitet: 3 Nyere velux

Tilstand: 4 God

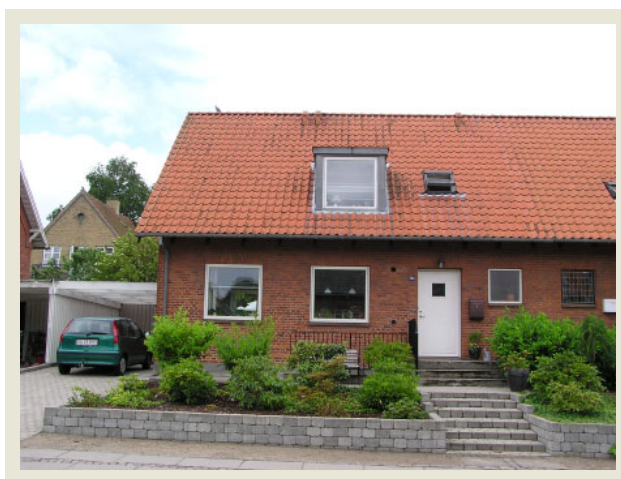
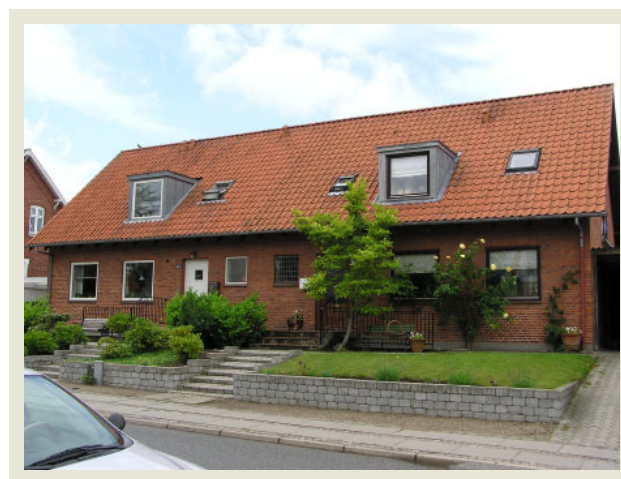
Adresse: **Maren Hemmings Vej 20B**

Arkitektonisk værdi: 6 Sammenbygget typehus

Miljømæssig værdi: 5 Ikke tilpasset miljø

Originalitet: 4 Nye vinduer, dør og velux

Tilstand: 4 God

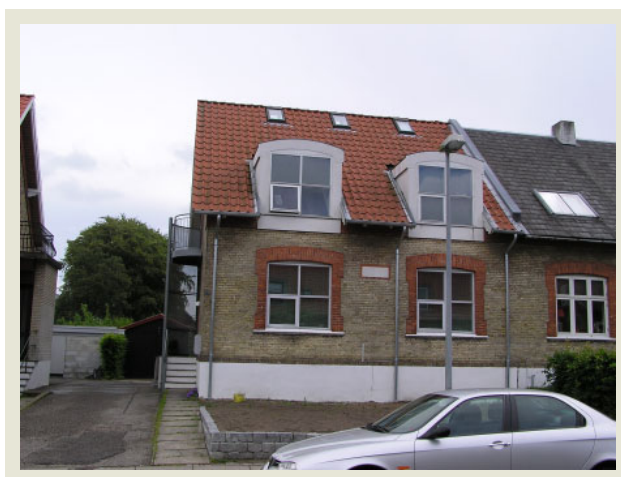
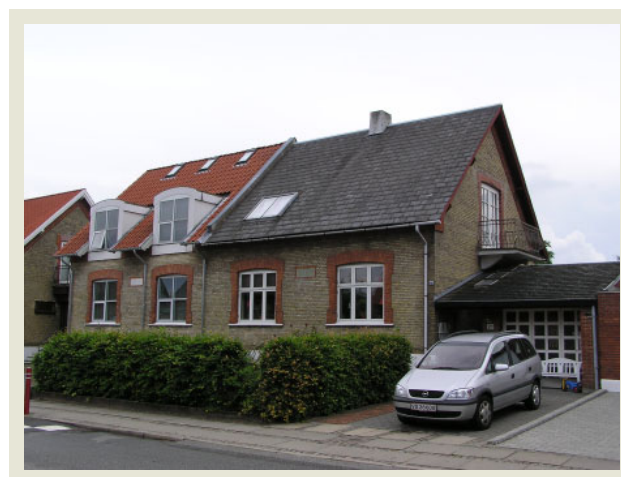
Adresse:	Maren Hemmings Vej 21
Bygningsnummer:	1
Matrikelbetegnelse:	
Bevaringsværdi:	6
Arkitektonisk værdi:	6 Overdimensionerede kviste på et ydmygt, lille hus
Kulturhistorisk værdi:	5
Miljømæssig værdi:	3 Fritliggende huse, homogent miljø
Originalitet:	7 Nye frontkviste, tag, vinduer, balkon og tagvinduer
Tilstand:	3 Velholdt

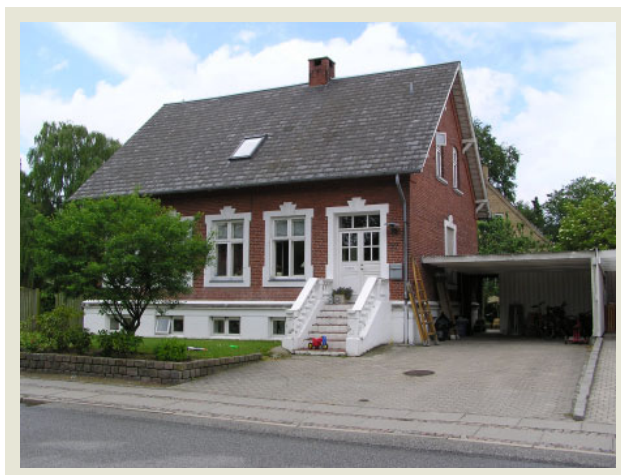
Adresse:	Maren Hemmings Vej 22
Bygningsnummer:	1
Matrikelbetegnelse:	
Bevaringsværdi:	5
Arkitektonisk værdi:	5 Velproportioneret, gode detaljer
Kulturhistorisk værdi:	5
Miljømæssig værdi:	4 Fritliggende huse
Originalitet:	3 Fremstår uden ændringer, kun nye vinduer i kælder og uheldig carport
Tilstand:	3 Velholdt

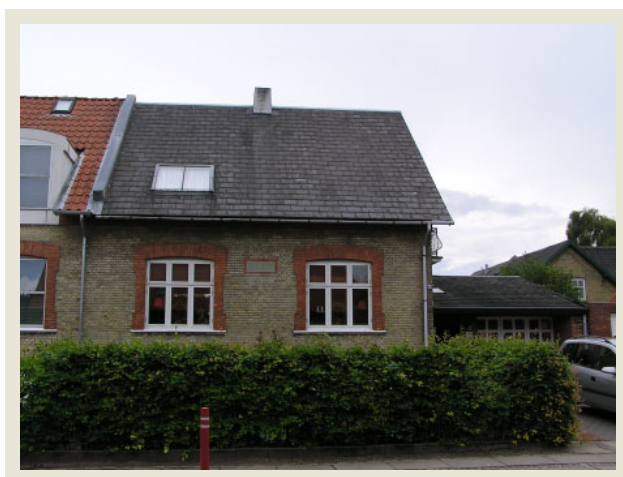
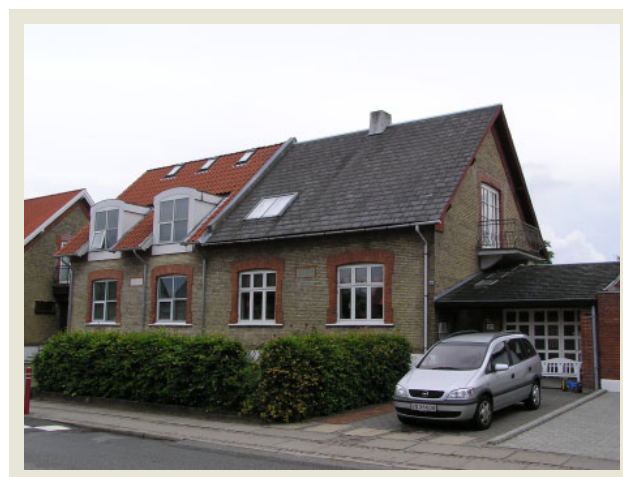
Adresse:	Maren Hemmings Vej 23
Bygningsnummer:	1
Matrikelbetegnelse:	
Bevaringsværdi:	6
Arkitektonisk værdi:	6 Beskedent hus, sammenbygget
Kulturhistorisk værdi:	5
Miljømæssig værdi:	4
Originalitet:	4 Nyere vinduer, tagvindue og carport, vindfang
Tilstand:	4 God
