# Bevaringsværdige bygninger

AALBORG  
KOMMUNE

Adresse:	<b>Annettesvej 1</b>
Bygningsnummer:	1
Matrikelbetegnelse:	4 cm, Aalborg Ladegård, Hasseris
<b>Bevaringsværdi:</b>	<b>4</b>
Arkitektonisk værdi:	4 Harmonisk, velproportioneret, engelsk inspireret
Kulturhistorisk værdi:	5
Miljømæssig værdi:	3 Rolig villavej
Originalitet:	3 Fremstår meget originalt, bortset fra altandør
Tilstand:	3 Velholdt

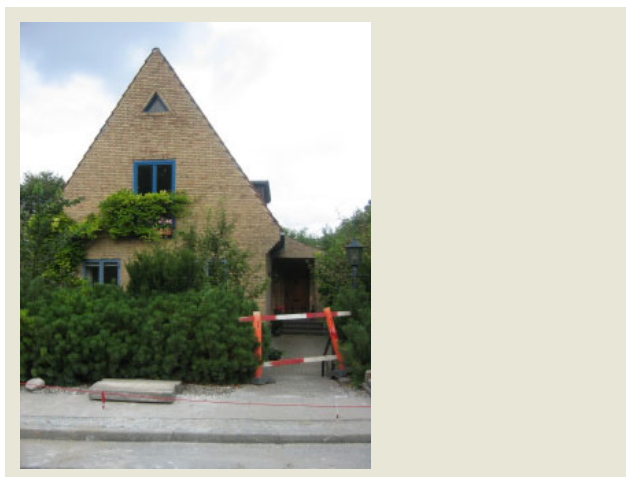
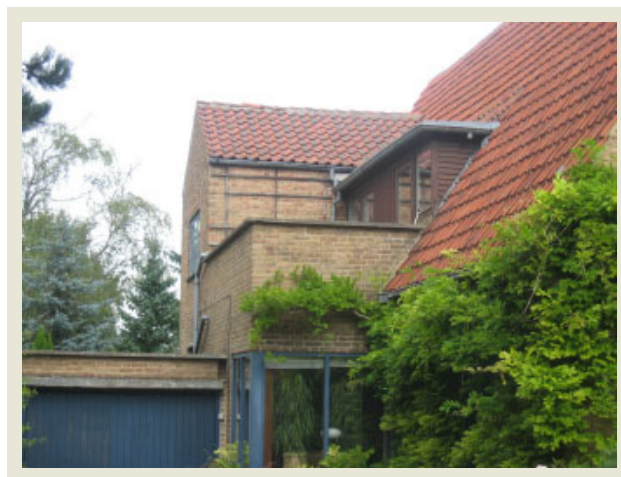
Opførelsesår*:	1937
Sokkel:	puds/maling
Ydervæg, overflade:	ingen overfladebehandling
Ydervæg, materiale*:	Mursten (01)
Tag, form:	saddeltag
Tag, materiale*:	Tegl (05)
Gavl:	grundmuret
Kvist:	facade/frontkvist og tagkvist
Gesims:	
Dør/port:	massiv trædør
Vindue:	retkantet
Bygningsdel:	balkon, karnap, trappe, fransk altan
Udsmykning:	vindues/dørindfatning, søjle ved dør
Stilart:	8. Den danske funktionelle villa

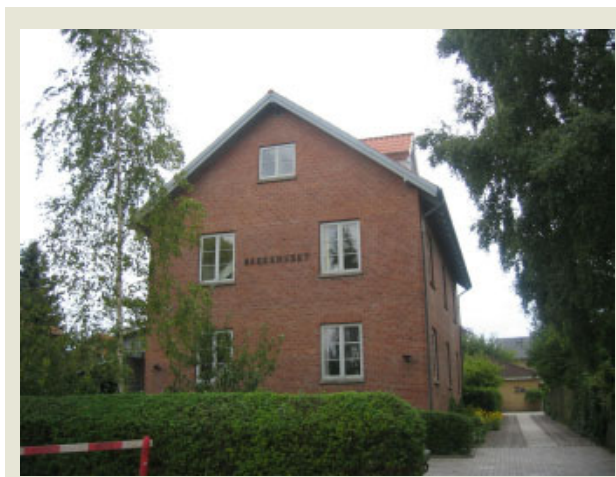
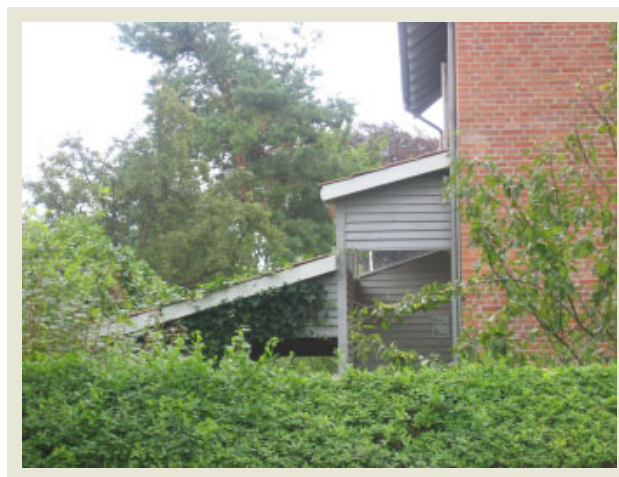
Adresse:	<b>Annettesvej 2</b>
Bygningsnummer:	1
Matrikelbetegnelse:	4 x, Aalborg Ladegård, Hasseris
<b>Bevaringsværdi:</b>	<b>5</b>
Arkitektonisk værdi:	5 Massivt
Kulturhistorisk værdi:	5
Miljømæssig værdi:	3 Rolig villaområde
Originalitet:	5 Ny dør, træoverdækning, nyt tag og tagkvist
Tilstand:	3 Velholdt, nyfugt

Opførelsesår*:	1928
Sokkel:	cement/støbt
Ydervæg, overflade:	ingen overfladebehandling
Ydervæg, materiale*:	Mursten (01)
Tag, form:	saddeltag
Tag, materiale*:	Tegl (05)
Gavl:	grundmuret
Kvist:	tagkviste
Gesims:	synlige spær
Dør/port:	ny dør
Vindue:	retkantet
Bygningsdel:	trappe, vindfang, terrasse, træbalkon
Udsmykning:	vindues/dørindfatning
Stilart:	1. Den historicistiske villa

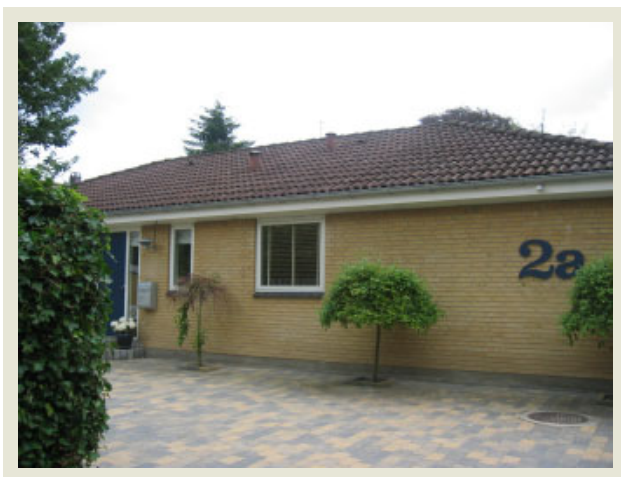
Adresse: **Annettesvej 2A**  
Bygningsnummer: 1  
Matrikelbetegnelse: 4 s, Aalborg Ladegård, Hasseris  
**Bevaringsværdi: 6**

Arkitektonisk værdi: 6 Tidstypisk, jævnt hus

Originalitet: 2 Fremstår originalt

Tilstand: 3 Velholdt

Opførelsesår\*: 1972  
Sokkel: cement/støbt  
Ydervæg, overflade: ingen overfladebehandling  
Ydervæg, materiale\*: Mursten (01)  
Tag, form: valmtag  
Tag, materiale\*: Cementsten (04)  
Gavl:  
Kvist:  
Gesims: trægesims  
Dør/port: beklædt dør  
Vindue: rektantet  
Bygningsdel:  
Udsmykning:  
Stilart: 11. Typehuset

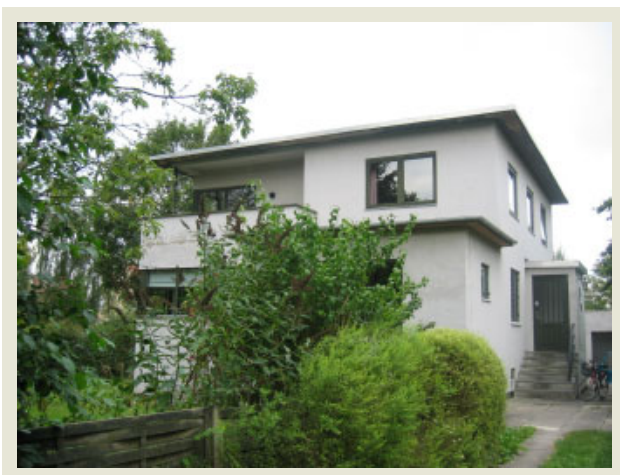
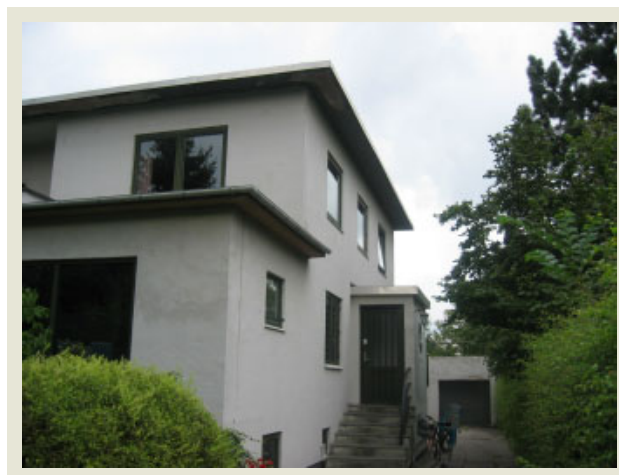
Adresse: **Annettesvej 3**  
Bygningsnummer: 1  
Matrikelbetegnelse: 4 cn, Aalborg Ladegård, Hasseris  
**Bevaringsværdi: 5**

Arkitektonisk værdi: 5 Velproportioneret funkisvilla

Originalitet: 4 Ny dør og vinduer

Tilstand: 5 Rimelig

Opførelsesår\*: 1935  
Sokkel: puds/maling  
Ydervæg, overflade: puds med overflade  
Ydervæg, materiale\*: Mursten (01)  
Tag, form: built up  
Tag, materiale\*: Built-up (01)  
Gavl:  
Kvist:  
Gesims:  
Dør/port: glas/træ dør  
Vindue: rektantet og rundt  
Bygningsdel: trappe, balkon  
Udsmykning:  
Stilart: 6. Funkisvillaen

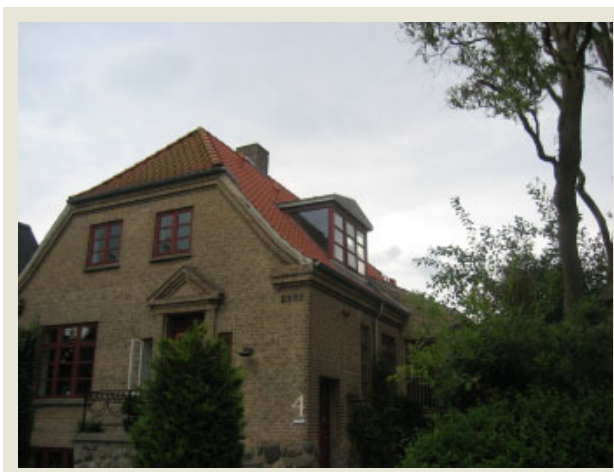
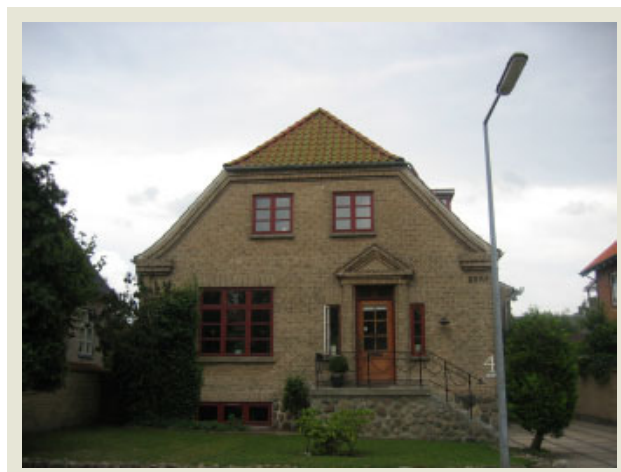
Adresse:	<b>Annettesvej 4</b>
Bygningsnummer:	1
Matrikelbetegnelse:	4 ba, Aalborg Ladegård, Hasseris
<b>Bevaringsværdi:</b>	<b>4</b>
Arkitektonisk værdi:	4 Velproportioneret
Kulturhistorisk værdi:	5
Miljømæssig værdi:	3 Rolig villaområde
Originalitet:	4 Enkelte nye vinduer, nyt tag og tagkvist
Tilstand:	3 Velholdt

Opførelsesår*:	1930
Sokkel:	granit/kanpesten
Ydervæg, overflade:	ingen overfladebehandling
Ydervæg, materiale*:	Mursten (01)
Tag, form:	valmtag
Tag, materiale*:	Tegl (05)
Gavl:	grundmuret
Kvist:	tagkvist
Gesims:	muret
Dør/port:	fyldningsdør
Vindue:	retkantet
Bygningsdel:	karnap, trappe
Udsmykning:	vindues/dørindfatning, frontispice over døren, inskription
Stilart:	4. Bedre Byggeskik-huset

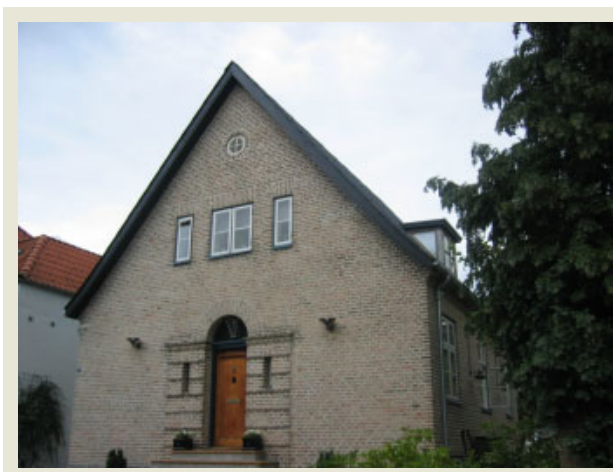
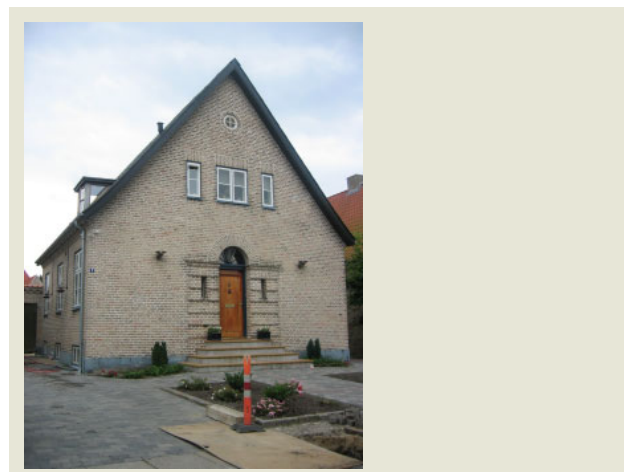
Adresse:	<b>Annettesvej 6</b>
Bygningsnummer:	1
Matrikelbetegnelse:	4 aæ, Aalborg Ladegård, Hasseris
<b>Bevaringsværdi:</b>	<b>4</b>
Arkitektonisk værdi:	4 Velproportioneret, fin villa
Kulturhistorisk værdi:	5
Miljømæssig værdi:	3 Rolig villavej
Originalitet:	3 Nyere tag, ellers uændret
Tilstand:	3 Velholdt

Opførelsesår*:	1929
Sokkel:	puds/maling
Ydervæg, overflade:	ingen overfladebehandling
Ydervæg, materiale*:	Mursten (01)
Tag, form:	saddeltag
Tag, materiale*:	Fibercement, herunder asbest (03)
Gavl:	grundmuret
Kvist:	tagkvist
Gesims:	muret
Dør/port:	fyldningsdør
Vindue:	retkantet og runde
Bygningsdel:	trappe
Udsmykning:	pilastre, vindues/dørindfatning
Stilart:	5. Nyklassicistiske huse

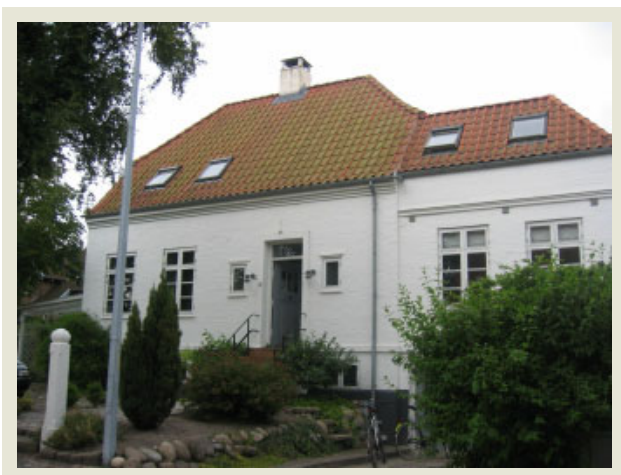
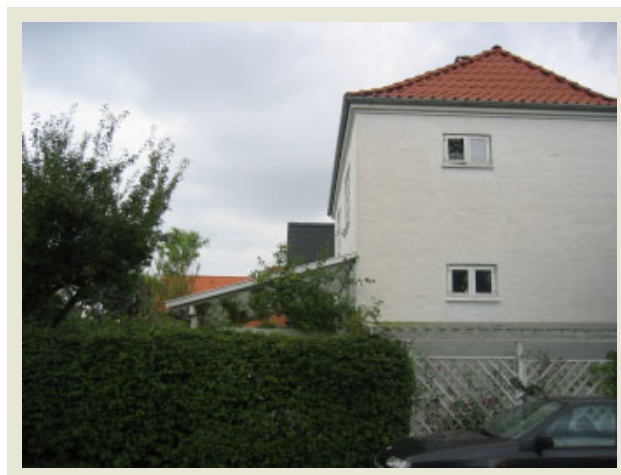
Adresse:	<b>Annettesvej 8</b>
Bygningsnummer:	1
Matrikelbetegnelse:	4 ai, Aalborg Ladegård, Hasseris
<b>Bevaringsværdi:</b>	<b>6</b>
Arkitektonisk værdi:	6 Velproportioneret „hovedbygning“, uharmonisk som helhed
Kulturhistorisk værdi:	5
Miljømæssig værdi:	3 Rolig villavej
Originalitet:	4 Nyere vinduer og trappe, nyt tag med velux, overdækket terrasse
Tilstand:	3 Velholdt

Opførelsesår*:	1928
Sokkel:	puds/maling
Ydervæg, overflade:	puds med overflade
Ydervæg, materiale*:	Mursten (01)
Tag, form:	valmtag
Tag, materiale*:	Tegl (05)
Gavl:	grundmuret gavl
Kvist:	
Gesims:	muret med puds/stuk
Dør/port:	fyldningsdør/port
Vindue:	retkantet og velux
Bygningsdel:	trappe, kældertrappe og terrasse
Udsmykning:	frise/bånd, vindues/dørindfatning
Stilart:	4. Bedre Byggeskik-huset
