Bevaringsværdige bygninger

AALBORG
KOMMUNE

Teknisk Forvaltning

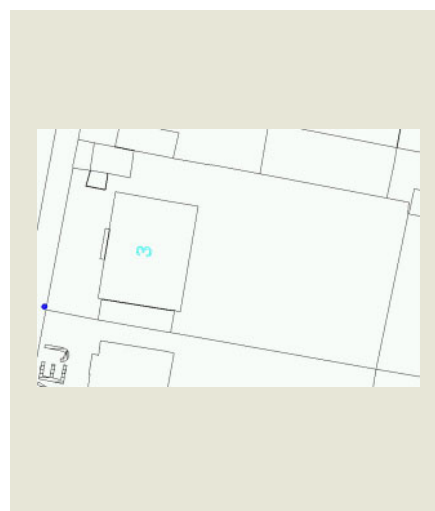
Adresse: **Kong Eriks Vej 3**

Arkitektonisk værdi: 5 Velproportioneret, uheldigt valg af tagdækning

Originalitet: 5 Nyt uheldigt tag, nyere vinduer

Tilstand: 4 God

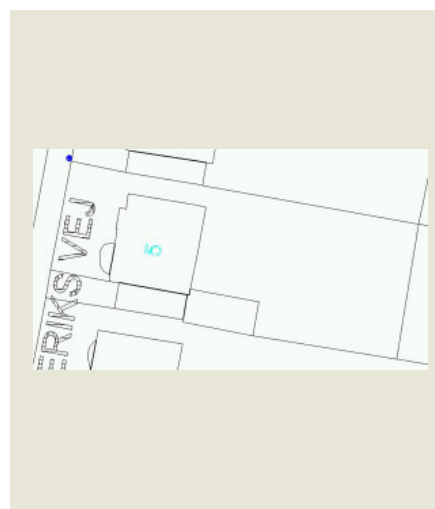
Adresse: **Kong Eriks Vej 5**

Arkitektonisk værdi: 5 Skævt proportioneret, skæmmet af ny carport og tagterrasse

Originalitet: 5 Nyt tag og vinduer, udhæng over dør, uheldig tilbygget balkon

Tilstand: 3 Velholdt

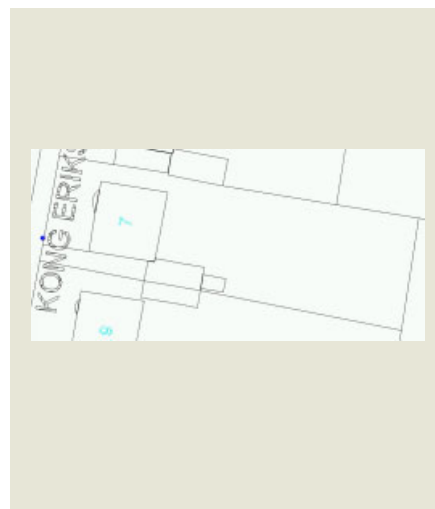
Adresse:	Kong Eriks Vej 7
Bygningsnummer:	1
Matrikelbetegnelse:	
Bevaringsværdi:	5
Arkitektonisk værdi:	5 Almindeligt
Kulturhistorisk værdi:	5
Miljømæssig værdi:	3 Villaområde
Originalitet:	5 Nyere vinduer, nye tagkviste, ny trappe, udhæng over dør, facadepuds erstattet af vandskuring
Tilstand:	3 Velholdt

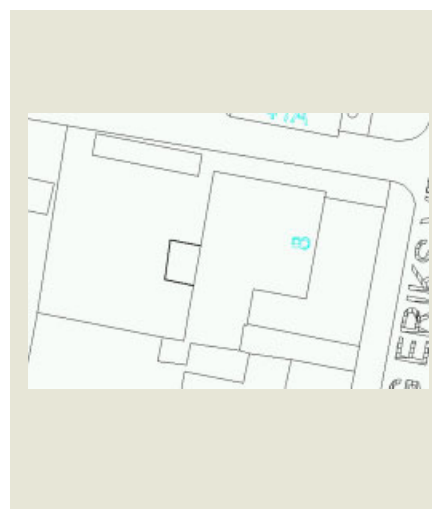
Adresse:	Kong Eriks Vej 8
Bygningsnummer:	1
Matrikelbetegnelse:	
Bevaringsværdi:	5
Arkitektonisk værdi:	5 Funkisvilla
Kulturhistorisk værdi:	5
Miljømæssig værdi:	4 Delvist homogent miljø
Originalitet:	4 Nyere plasticvinduer og tag
Tilstand:	3 Velholdt

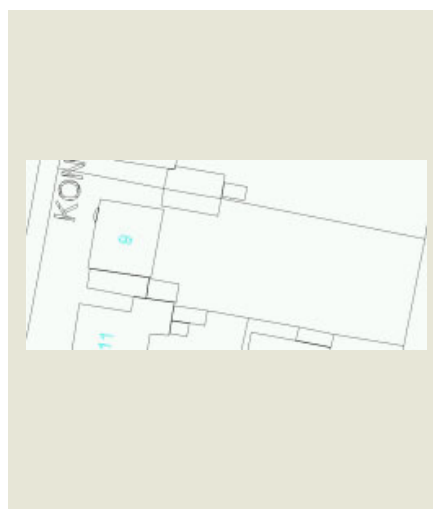
Adresse: **Kong Eriks Vej 9**

Arkitektonisk værdi: 5 Velproportioneret, uheldig tilbygning

Originalitet: 4 Nyere vinduer, let trappe, fremstår ellers original fra ombygningsåret 1939

Tilstand: 5 Rimelig god, tag og kviste er misvedligeholdte

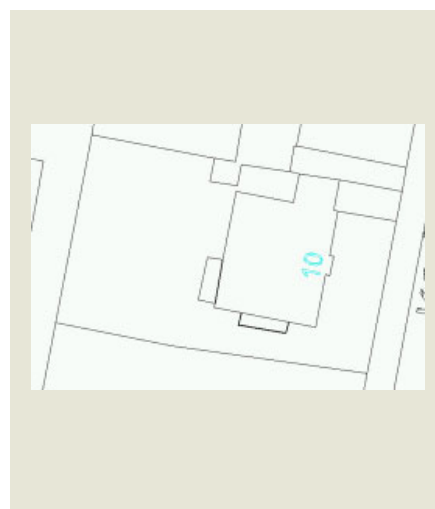
Adresse: **Kong Eriks Vej 10**

Arkitektonisk værdi: 5 Beskedent, velproportioneret, skæmmet af nye vinduer

Originalitet: 4 Nyere uheldige plastikvinduer

Tilstand: 3 Velholdt

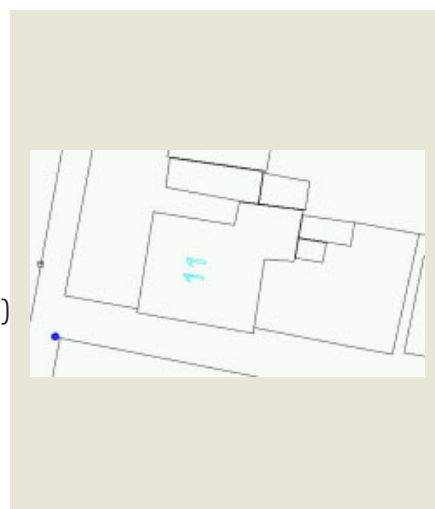
Adresse: **Kong Eriks Vej 11**

Arkitektonisk værdi: 5 Beskedent, velproportioneret, uheldig udformning af nyt tag

Originalitet: 4 Nyt uheldigt tag (tidligere halvvalmet)

Tilstand: 4 God

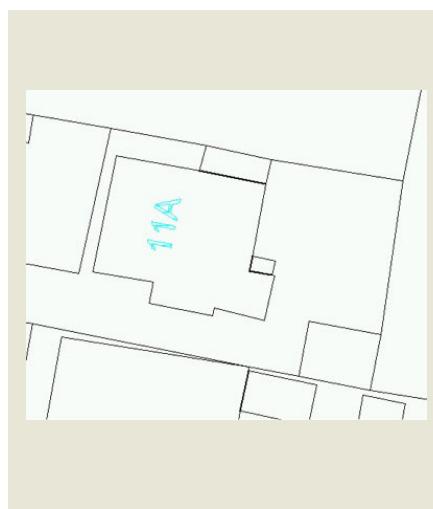
Adresse:	Kong Eriks Vej 11A
Bygningsnummer:	1
Matrikelbetegnelse:	
Bevaringsværdi:	5
Arkitektonisk værdi:	5 Beskedent
Kulturhistorisk værdi:	5
Miljømæssig værdi:	5 Ligger klemt inde i „baghave“
Originalitet:	6 Nyere vinduer, dør, tag og overdækning ved indgang
Tilstand:	3 Velholdt

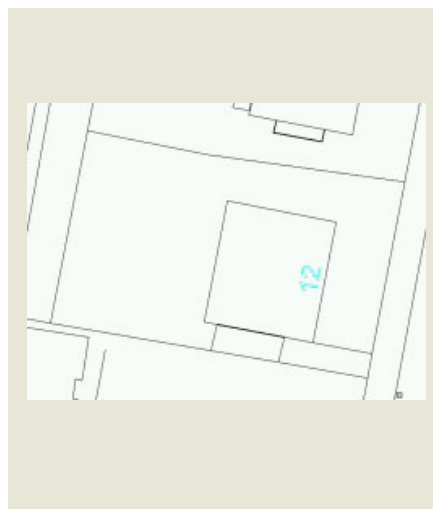
Adresse:	Kong Eriks Vej 12
Bygningsnummer:	1
Matrikelbetegnelse:	
Bevaringsværdi:	4
Arkitektonisk værdi:	4 Velproportioneret, gode detaljer
Kulturhistorisk værdi:	5
Miljømæssig værdi:	3 Villaområde
Originalitet:	3 Nyere vinduer
Tilstand:	3 Velholdt
