Bevaringsværdige bygninger

AALBORG
KOMMUNE

Adresse:	Maren Hemmings Vej 2
Bygningsnummer:	1
Matrikelbetegnelse:	
Bevaringsværdi:	4
Arkitektonisk værdi:	4 Velproportioneret, symmetrisk hus
Kulturhistorisk værdi:	5
Miljømæssig værdi:	4 Fritliggende huse, tilpasser sig
Originalitet:	4 Nyere kviste, tag og vinduer
Tilstand:	4 God

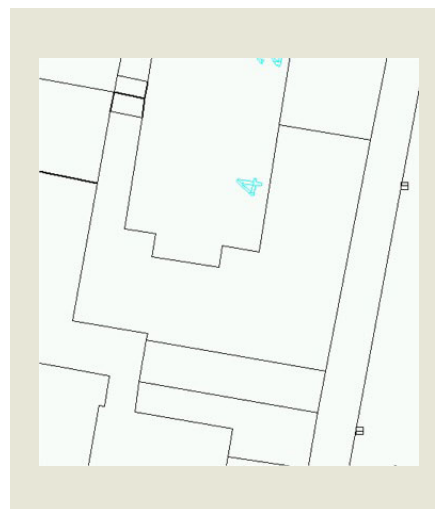
Adresse:	Maren Hemmings Vej 4
Bygningsnummer:	1
Matrikelbetegnelse:	
Bevaringsværdi:	4
Arkitektonisk værdi:	4 Velproportioneret, symmetrisk hus
Kulturhistorisk værdi:	5
Miljømæssig værdi:	4 Fritliggende huse
Originalitet:	4 Uheldige vinduer i vindfang, velux
Tilstand:	4 God

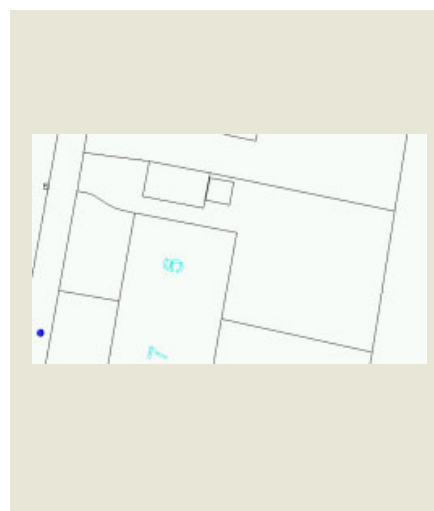
Adresse: **Maren Hemmings Vej 5**

Arkitektonisk værdi: 6 Jævnt hus med uheldige nyere vinduer og uheldigt valgt tagmateriale

Originalitet: 5 Nye vinduer og tag

Tilstand: 4 God

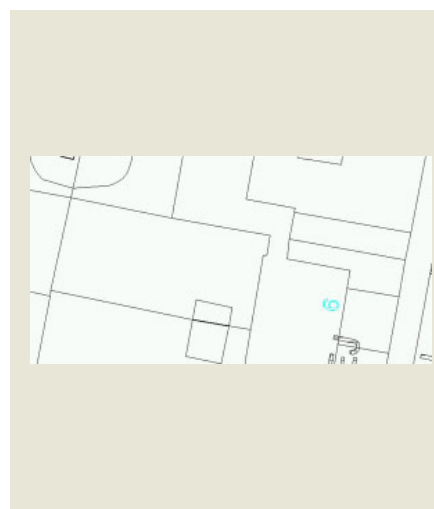
Adresse:	Maren Hemmings Vej 6
Bygningsnummer:	1
Matrikelbetegnelse:	
Bevaringsværdi:	5
Arkitektonisk værdi:	5 Almindeligt, gode detaljer
Kulturhistorisk værdi:	5
Miljømæssig værdi:	3 Fritliggende huse, tilpasser sig
Originalitet:	3 Nye vinduer og velux
Tilstand:	4 God

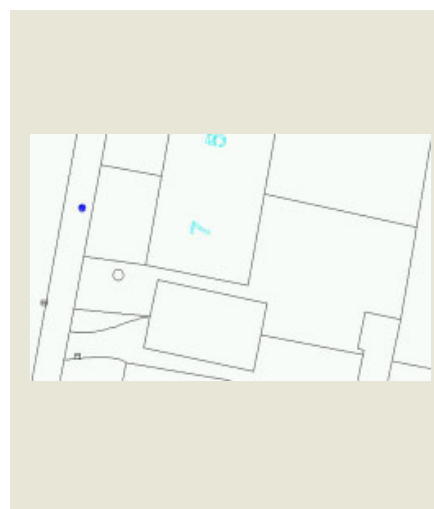
Adresse:	Maren Hemmings Vej 7
Bygningsnummer:	1
Matrikelbetegnelse:	
Bevaringsværdi:	5
Arkitektonisk værdi:	5 Almindeligt hus med gode detaljer
Kulturhistorisk værdi:	5
Miljømæssig værdi:	3 Fritliggende huse, homogent miljø
Originalitet:	4 Nye vinduer og tag
Tilstand:	4 God

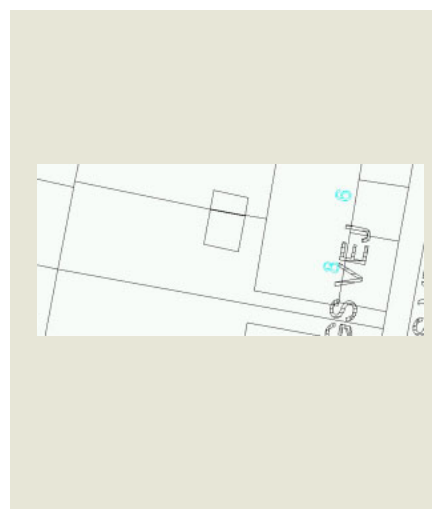
Adresse:	Maren Hemmings Vej 8
Bygningsnummer:	1
Matrikelbetegnelse:	
Bevaringsværdi:	5
Arkitektonisk værdi:	5 Almindeligt hus med gode detaljer
Kulturhistorisk værdi:	5
Miljømæssig værdi:	3 Fritliggende huse, homogent miljø
Originalitet:	3 Nyere vinduer
Tilstand:	4 God

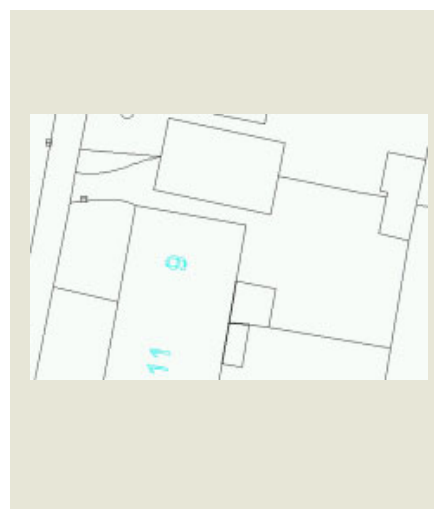
Adresse:	Maren Hemmings Vej 9
Bygningsnummer:	1
Matrikelbetegnelse:	
Bevaringsværdi:	6
Arkitektonisk værdi:	6 Uheldige fornyelser på et jævnt hus
Kulturhistorisk værdi:	5
Miljømæssig værdi:	3 Fritliggende huse, homogent miljø
Originalitet:	7 Nyere vinduer, dør og tag, ændret tagform
Tilstand:	4 God

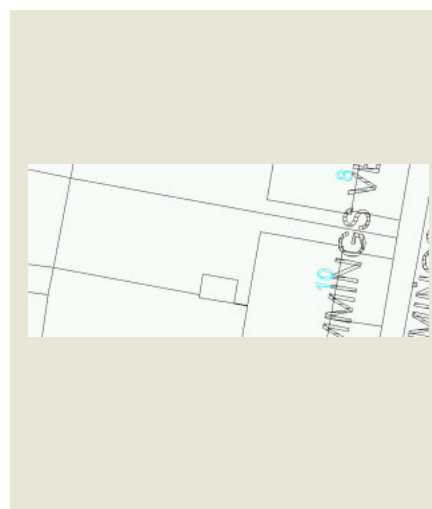
Adresse: **Maren Hemmings Vej 10**

Arkitektonisk værdi: 6 Solidt hus, nyere vinduer og uheldige vinduer i tagkvist

Originalitet: 4 Nyere vinduer, tagkvist og tag

Tilstand: 3 Velholdt (fuget op)

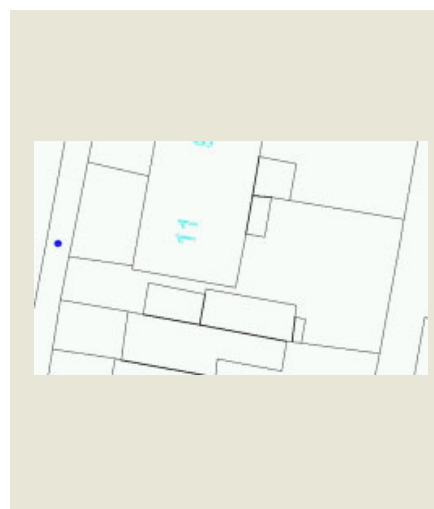
Adresse:	Maren Hemmings Vej 11
Bygningsnummer:	1
Matrikelbetegnelse:	
Bevaringsværdi:	6
Arkitektonisk værdi:	6 Uheldige fornyelser på et jævnt hus
Kulturhistorisk værdi:	5
Miljømæssig værdi:	3 Fritliggende huse, homogent miljø
Originalitet:	7 Nyere vinduer, tagvinduer og tag, ændret tag
Tilstand:	4 God

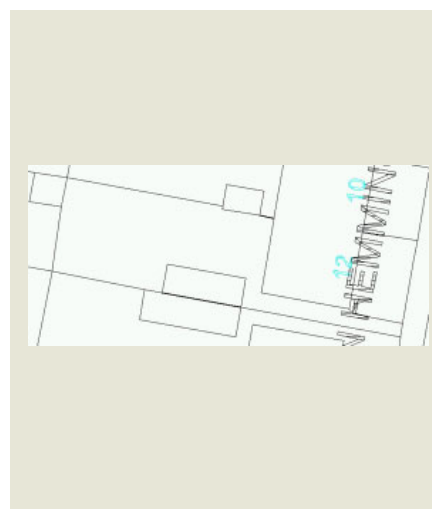
Adresse:	Maren Hemmings Vej 12
Bygningsnummer:	1
Matrikelbetegnelse:	
Bevaringsværdi:	5
Arkitektonisk værdi:	5 Solidt hus, gode detaljer
Kulturhistorisk værdi:	5
Miljømæssig værdi:	3 Fritliggende huse, homogent miljø
Originalitet:	4 Nyere vinduer og tag, tagvindue
Tilstand:	4 God (fuget op)

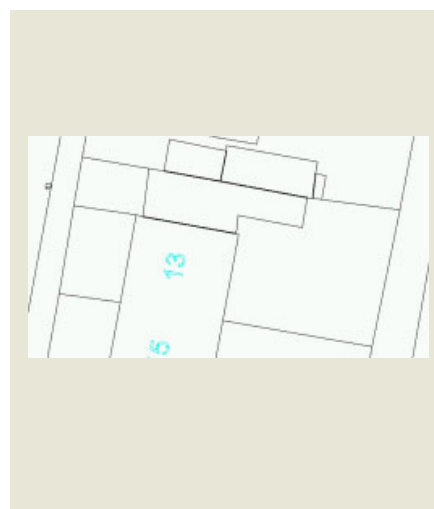
Adresse:	Maren Hemmings Vej 13
Bygningsnummer:	1
Matrikelbetegnelse:	
Bevaringsværdi:	5
Arkitektonisk værdi:	6 Jævnt hus med uheldige nye plasticvinduer
Kulturhistorisk værdi:	5
Miljømæssig værdi:	3 Fritliggende huse, homogent miljø
Originalitet:	5 Nyere vinduer og tag, samt nye kviste
Tilstand:	4 God

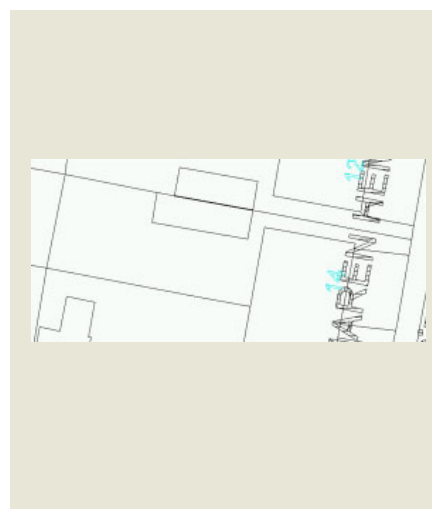
Adresse:	Maren Hemmings Vej 14
Bygningsnummer:	1
Matrikelbetegnelse:	
Bevaringsværdi:	6
Arkitektonisk værdi:	6 Solidt hus, uheldige fornyelser
Kulturhistorisk værdi:	5
Miljømæssig værdi:	3 Fritliggende huse, homogent miljø
Originalitet:	7 Nyere uheldigt tag og nyere vinduer
Tilstand:	5 Rimelig

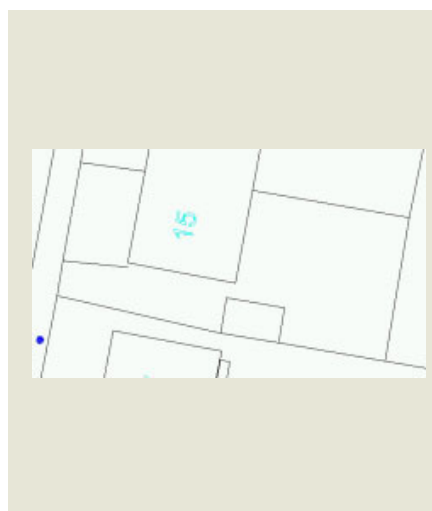
Adresse:	Maren Hemmings Vej 15
Bygningsnummer:	1
Matrikelbetegnelse:	
Bevaringsværdi:	5
Arkitektonisk værdi:	5 Solidt hus med uheldig tagbeklædning
Kulturhistorisk værdi:	5
Miljømæssig værdi:	3 Fritliggende huse, homogent miljø
Originalitet:	4 Nyere vinduer, tag og kvist
Tilstand:	4 God

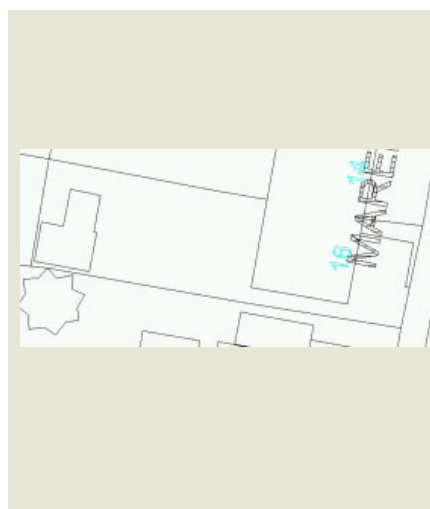
Adresse:	Maren Hemmings Vej 16
Bygningsnummer:	1
Matrikelbetegnelse:	
Bevaringsværdi:	6
Arkitektonisk værdi:	6 Solidt hus, uheldige fornyelser
Kulturhistorisk værdi:	5
Miljømæssig værdi:	3 Fritliggende huse, homogent miljø
Originalitet:	7 Nyt tag og vinduer
Tilstand:	5 Rimelig

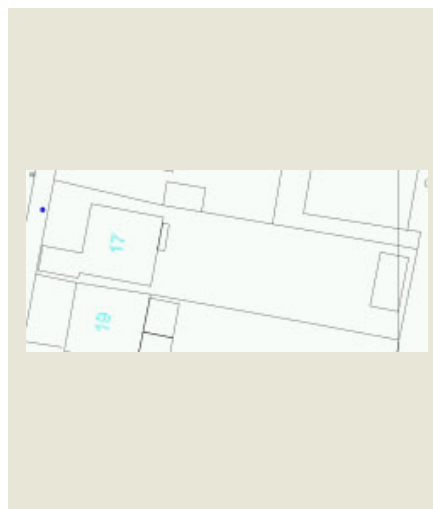
Adresse:	Maren Hemmings Vej 17
Bygningsnummer:	1
Matrikelbetegnelse:	
Bevaringsværdi:	6
Arkitektonisk værdi:	6 Ydmygt hus, med ny uheldig carport
Kulturhistorisk værdi:	5
Miljømæssig værdi:	3 Fritliggende huse, homogent miljø
Originalitet:	4 Nyt tag og vinduer
Tilstand:	4 God

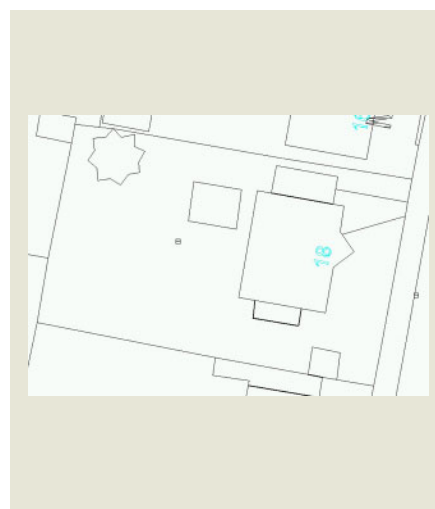
Adresse:	Maren Hemmings Vej 18
Bygningsnummer:	1
Matrikelbetegnelse:	
Bevaringsværdi:	5
Arkitektonisk værdi:	5 Tungt, gode detaljer, ny uheldig tilbygning
Kulturhistorisk værdi:	4 Børnehave
Miljømæssig værdi:	4 Fritliggende huse
Originalitet:	5 Nye vinduer, ny brandtrappe, ny tilbygning
Tilstand:	5 Rimelig

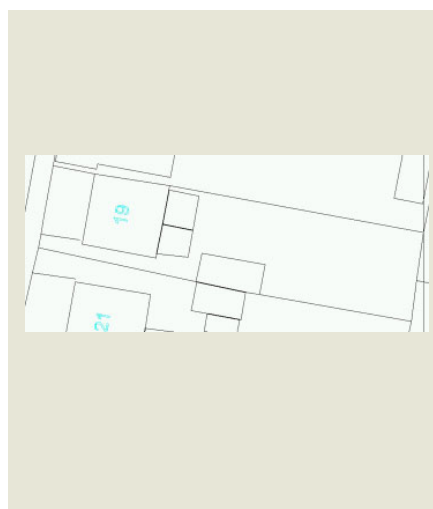
Adresse:	Maren Hemmings Vej 19
Bygningsnummer:	1
Matrikelbetegnelse:	
Bevaringsværdi:	6
Arkitektonisk værdi:	6 Beskedent hus
Kulturhistorisk værdi:	5
Miljømæssig værdi:	3 Fritliggende huse, homogent miljø
Originalitet:	6 Nyere vinduer, vindfang, tag og velux
Tilstand:	5 God

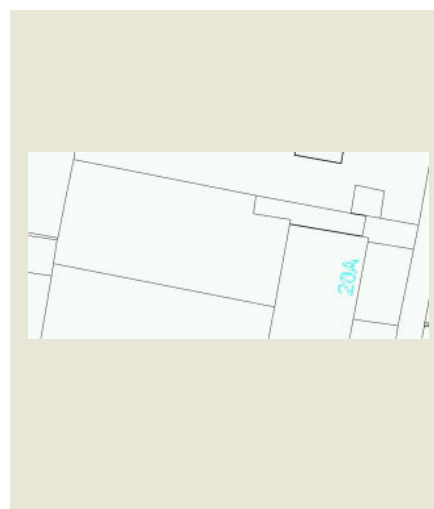
Adresse: **Maren Hemmings Vej 20A**

Arkitektonisk værdi: 6 Sammenbygget typehus

Miljømæssig værdi: 5 Ikke tilpasset omgivelser

Originalitet: 3 Nyere velux

Tilstand: 4 God

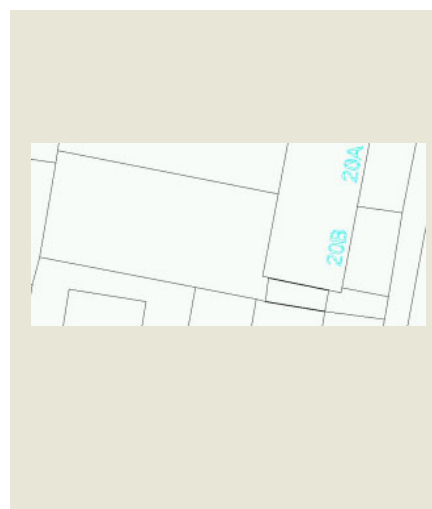
Adresse: **Maren Hemmings Vej 20B**

Arkitektonisk værdi: 6 Sammenbygget typehus

Miljømæssig værdi: 5 Ikke tilpasset miljø

Originalitet: 4 Nye vinduer, dør og velux

Tilstand: 4 God

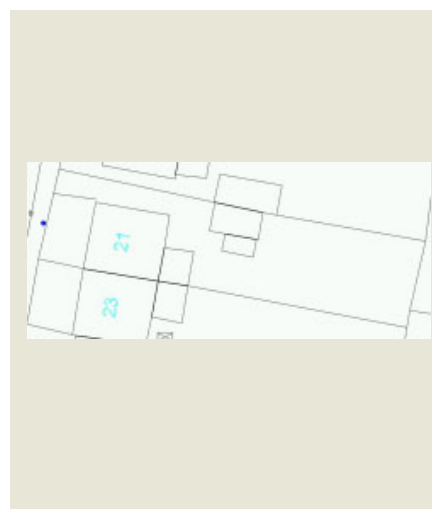
Adresse:	Maren Hemmings Vej 21
Bygningsnummer:	1
Matrikelbetegnelse:	
Bevaringsværdi:	6
Arkitektonisk værdi:	6 Overdimensionerede kviste på et ydmygt, lille hus
Kulturhistorisk værdi:	5
Miljømæssig værdi:	3 Fritliggende huse, homogent miljø
Originalitet:	7 Nye frontkviste, tag, vinduer, balkon og tagvinduer
Tilstand:	3 Velholdt

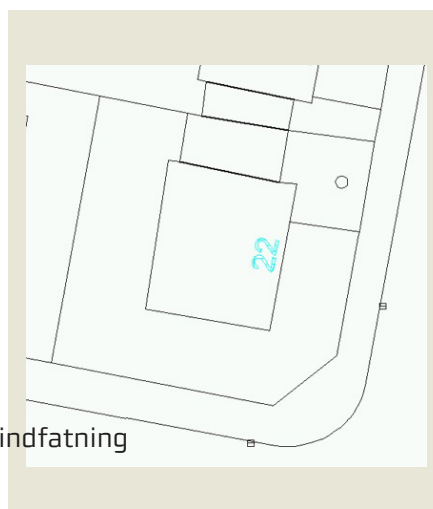
Adresse:	Maren Hemmings Vej 22
Bygningsnummer:	1
Matrikelbetegnelse:	
Bevaringsværdi:	5
Arkitektonisk værdi:	5 Velproportioneret, gode detaljer
Kulturhistorisk værdi:	5
Miljømæssig værdi:	4 Fritliggende huse
Originalitet:	3 Fremstår uden ændringer, kun nye vinduer i kælder og uheldig carport
Tilstand:	3 Velholdt

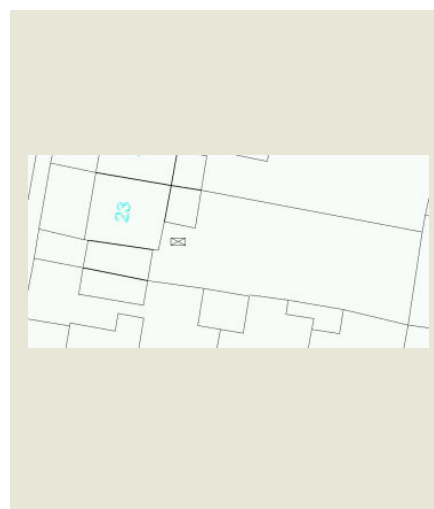
Adresse:	Maren Hemmings Vej 23
Bygningsnummer:	1
Matrikelbetegnelse:	
Bevaringsværdi:	6
Arkitektonisk værdi:	6 Beskedent hus, sammenbygget
Kulturhistorisk værdi:	5
Miljømæssig værdi:	4
Originalitet:	4 Nyere vinduer, tagvindue og carport, vindfang
Tilstand:	4 God
