# Bevaringsværdige bygninger

AALBORG  
KOMMUNE

Adresse: **Agnetevej 1**  
Bygningsnummer: 1  
Matrikelbetegnelse: 80 øn, Aalborg Markjorder og 4 bq, Aalborg Ladegård, Hasseris  
**Bevaringsværdi: 6**

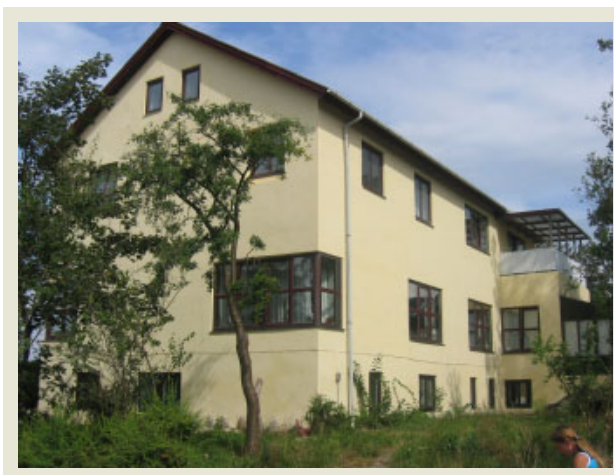
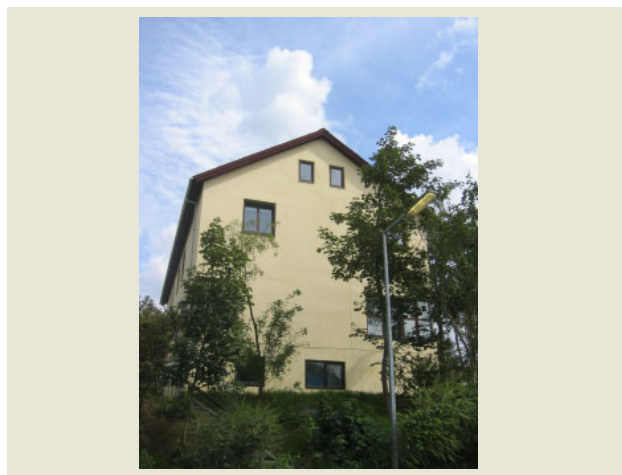
Arkitektonisk værdi: 6 Stort, uheldigt halvtag, tilfældig vinduesplacering

Originalitet: 5 Nye vinduer, dør og nyere tag, halvtag, ny „knast“/udestue

Tilstand: 5 Rimelig, under renovering

Opførelsesår\*: 1934  
Sokkel: granit/kampesten, pudset sokkel  
Ydervæg, overflade: puds med overflade  
Ydervæg, materiale\*: Mursten (01)  
Tag, form: saddeltag  
Tag, materiale\*: Fibercement, herunder asbest (03)  
Gavl: grundmuret gavl  
Kvist: trægæsims  
Gesims: trægesims  
Dør/port: fyldningsdør, ny dør  
Vindue: rektantet, rundbuet  
Bygningsdel: tagudhæng, balkon, udestue, trappe  
Udsmykning: søjler  
Stilart: 8. Den danske funktionelle villa

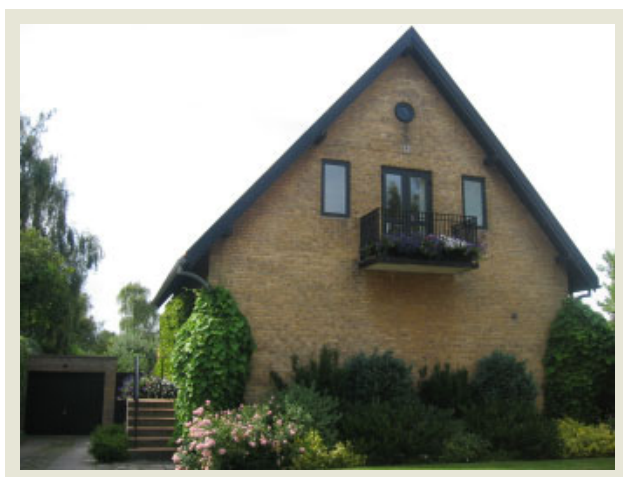
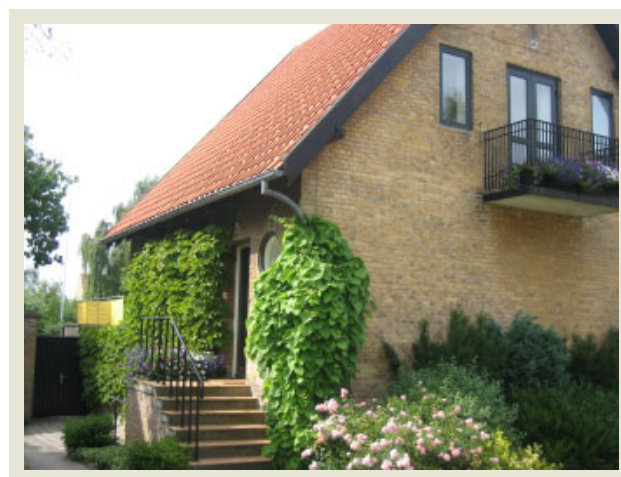
Adresse: **Agnetevej 2**  
Bygningsnummer: 1  
Matrikelbetegnelse: 4 ce, Aalborg Ladegård, Hasseris  
**Bevaringsværdi: 5**

Arkitektonisk værdi: 5 Velproportioneret, karakterfuldt, tidstypisk

Originalitet: 4 Nye vinduer, dør og tag

Tilstand: 4 God

Opførelsesår\*: 1935  
Sokkel: markeret puds/maling  
Ydervæg, overflade: ingen overfladebehandling  
Ydervæg, materiale\*: Mursten (01)  
Tag, form: saddeltag  
Tag, materiale\*: Tegl (05)  
Gavl: grundmuret gavl  
Kvist: tagkvist  
Gesims: tagudhæng med synlige spær  
Dør/port: ny dør  
Vindue: retkantet, runde, ovale  
Bygningsdel: balkon, trappe, terrasse  
Udsmykning: vin på murværk  
Stilart: 8. Den danske funktionelle villa

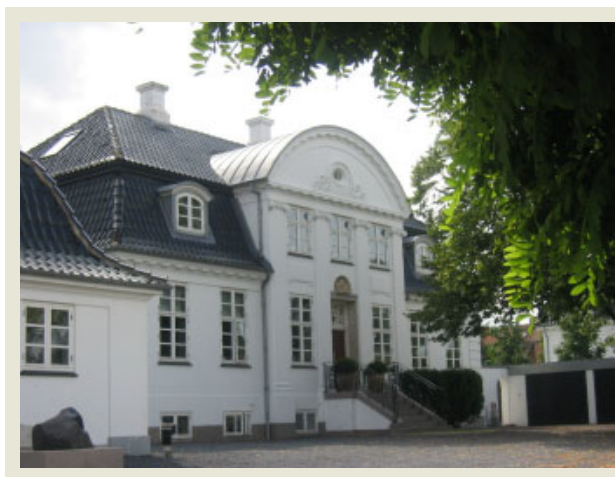
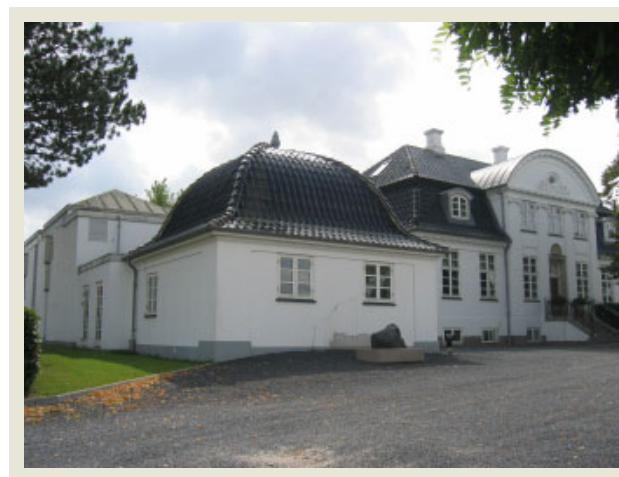
Adresse:	<b>Agnetevej 2A</b>
Bygningsnummer:	1
Matrikelbetegnelse:	4 ag, Aalborg Ladegård, Hasseris
<b>Bevaringsværdi:</b>	<b>3</b>
Arkitektonisk værdi:	3 Meget flot, palæagtigt hus, velproportioneret, med nyere tilbygning
Kulturhistorisk værdi:	5
Miljømæssig værdi:	3 Roligt villaområde
Originalitet:	3 Hovedhus er originalt, bortset fra nyere tegltag, ny tilbygning, overdækket swimmingpool
Tilstand:	4 God

Opførelsesår*:	1922
Sokkel:	markeret puds/maling, granit
Ydervæg, overflade:	puds med overflade
Ydervæg, materiale*:	Mursten (01)
Tag, form:	mansardtag, valmtag
Tag, materiale*:	Tegl (05) (glaceret)
Gavl:	grundmuret gavl
Kvist:	facade-/frontkvist, tagkvist
Gesims:	muret med puds/stuk
Dør/port:	fyldningsdør
Vindue:	retkantet, rundbuet og rundt
Bygningsdel:	trappe, aneks
Udsmykning:	vindues/dørindfatning, søjler med volutter, inskriptioner, markeret underfacade, frontispice, hjørnekvadre, bånd
Stilart:	3. Den klassiske historicistiske villa

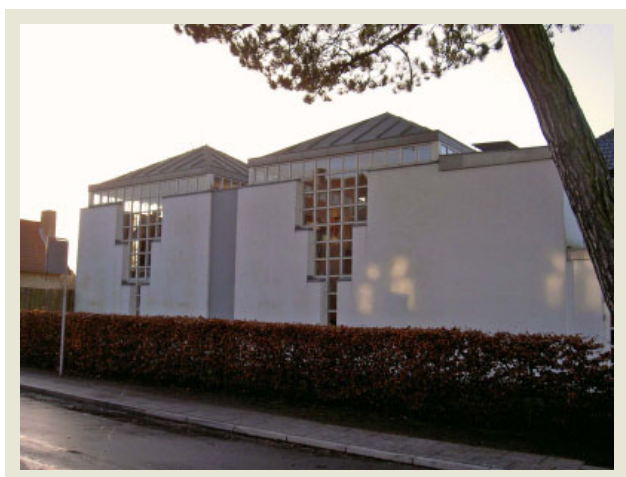
Adresse: **Agnetevej 2A**  
Bygningsnummer: 2  
Matrikelbetegnelse: 4 ag, Aalborg Ladegård, Hasseris  
**Bevaringsværdi: 5**

Arkitektonisk værdi: 5 Stram symmetrisk bygning, postmoderne

Originalitet: 4 Fremstår som ved opførelsen

Tilstand: 4 God

Opførelsesår\*: 1980  
Sokkel:  
Ydervæg, overflade:  
Ydervæg, materiale\*: Andet materiale (90)  
Tag, form:  
Tag, materiale\*: Andet materiale (90)  
Gavl:  
Kvist:  
Gesims:  
Dør/port:  
Vindue:  
Bygningsdel:  
Udsmykning:  
Stilart: 12. Den modernistiske villa

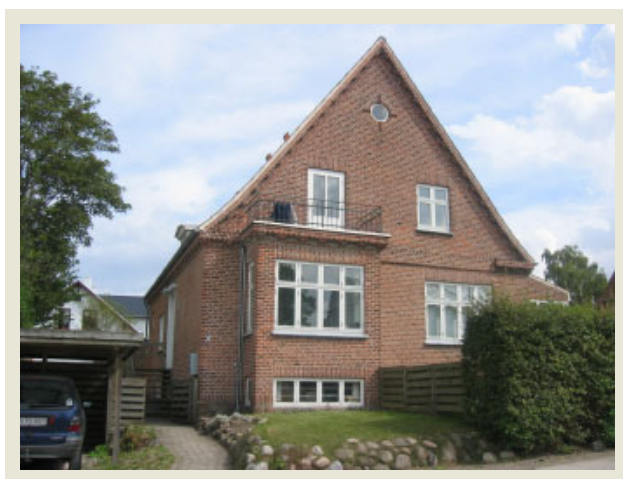
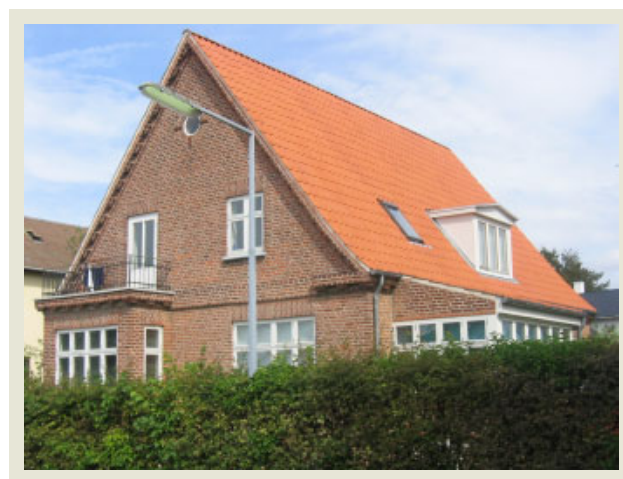
Adresse: **Agnetevej 3**  
Bygningsnummer: 1  
Matrikelbetegnelse: 4 be, Aalborg Ladegård, Hasseris  
**Bevaringsværdi: 4**

Arkitektonisk værdi: 4 Velproportioneret, dog med udestue og kvist i anden stilart

Originalitet: 5 Nye vinduer, dør, tag og nyere udestue-tilbygning

Tilstand: 3 Velholdt

Opførelsesår\*: 1936  
Sokkel: kampesten/cement  
Ydervæg, overflade: ingen overfladebehandling  
Ydervæg, materiale\*: Mursten (01)  
Tag, form: saddeltag  
Tag, materiale\*: Tegl (05)  
Gavl: grundmuret gavl  
Kvist: tagkvist  
Gesims: muret gesims  
Dør/port: beklædt dør  
Vindue: rektantet, runde og ovale  
Bygningsdel: balkon, karnap, varanda, udestue  
Udsmykning: frisebånd, dør/vinduesindfatning  
Stilart: 4. Bedre Byggeskik-huset

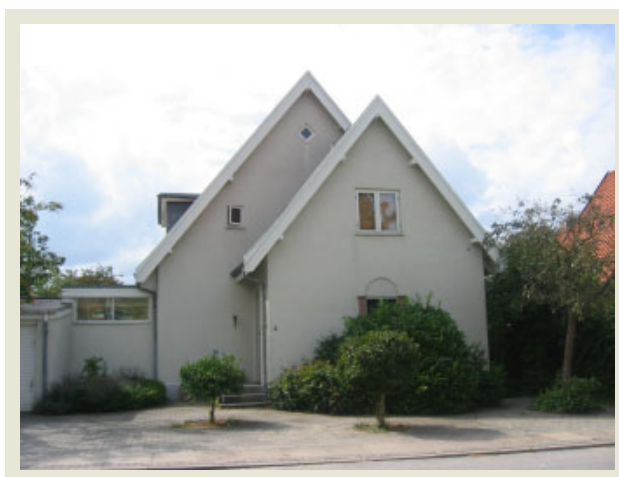
Adresse: **Agnetevej 4**  
Bygningsnummer: 1  
Matrikelbetegnelse: 4 cf, Aalborg Ladegård, Hasseris  
**Bevaringsværdi: 5**

Arkitektonisk værdi: 5 Lukket mod gaden, nyere udestue og garagetilbygning

Originalitet: 6 Nye vinduer, udestue-tilbygning og garage

Tilstand: 3 Velholdt

Opførelsesår\*: 1934  
Sokkel: markeret puds/maling  
Ydervæg, overflade: puds med overflade  
Ydervæg, materiale\*: Mursten (01)  
Tag, form: saddeltag  
Tag, materiale\*: Tegl (05)  
Gavl: grundmuret gavl  
Kvist: facade/frontkvist, tagkvist  
Gesims: tagudhæng med synlige spær  
Dør/port: beklædt dør  
Vindue: rektantet  
Bygningsdel: veranda, udestue, trappe  
Udsmykning: vindues/dørindfatning  
Stilart: 8. Den danske funktionelle villa

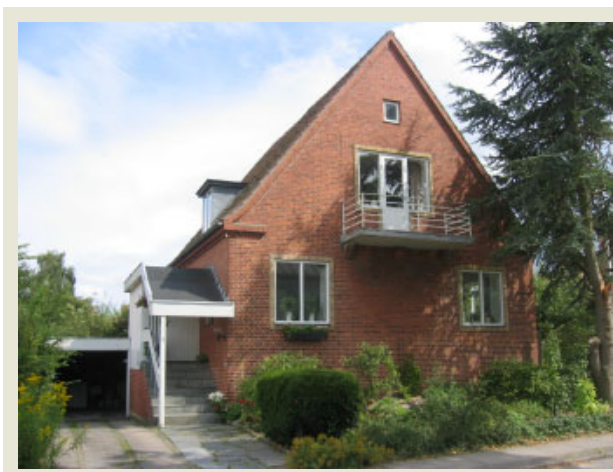
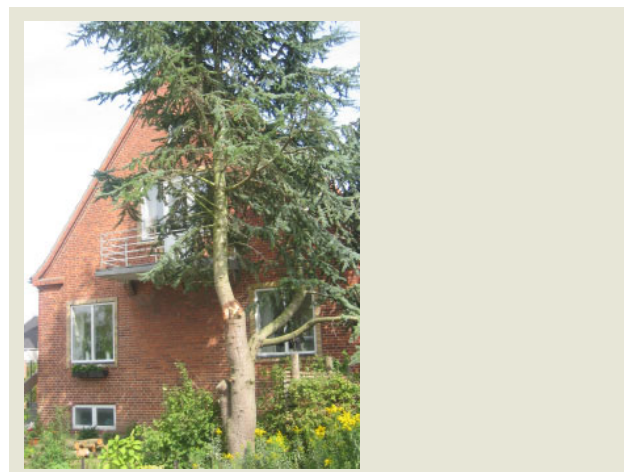
Adresse:	<b>Agnetevej 5</b>
Bygningsnummer:	1
Matrikelbetegnelse:	4 bf, Aalborg Ladegård, Hasseris
<b>Bevaringsværdi:</b>	<b>5</b>
Arkitektonisk værdi:	5
Kulturhistorisk værdi:	5
Miljømæssig værdi:	3 Roligt villaområde
Originalitet:	5 Nye vinduer, træ-vindfang ikke tilpasset husets stil
Tilstand:	5 Rimelig - murværk under altan medtaget

Opførelsesår*:	1934
Sokkel:	cement/støbt
Ydervæg, overflade:	ingen overfladebehandling
Ydervæg, materiale*:	Mursten (01)
Tag, form:	saddeltag
Tag, materiale*:	Tegl (05)
Gavl:	grundmuret gavl
Kvist:	tagkvist
Gesims:	muret gesims
Dør/port:	beklædt dør
Vindue:	rethvandet
Bygningsdel:	balkon, trappe, vindfang
Udsmykning:	vindues/dørindfatning
Stilart:	8. Den danske funktionelle villa

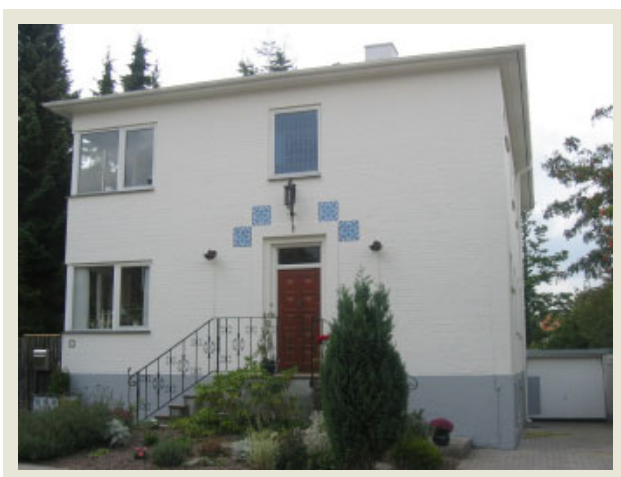
Adresse: **Agnetevej 6**  
Bygningsnummer: 1  
Matrikelbetegnelse: 4 cg, Aalborg Ladegård, Hasseris  
**Bevaringsværdi: 5**

Arkitektonisk værdi: 6 Funkisbungalow med atypiske detaljer

Originalitet: 4 Nye vinduer

Tilstand: 3 Velholdt

Opførelsesår\*: 1934  
Sokkel: markeret puds/maling  
Ydervæg, overflade: puds med overflade  
Ydervæg, materiale\*: Mursten (01)  
Tag, form: pyramidetag  
Tag, materiale\*: Fibercement, herunder asbest (03)  
Gavl:  
Kvist:  
Gesims: trægesims  
Dør/port: fyldningsdør  
Vindue: rektantet  
Bygningsdel: trappe  
Udsmykning: vindues/dørindfatning, „fliser“, smedjernsgelænder  
Stilart: 7. Funkisbungalowen

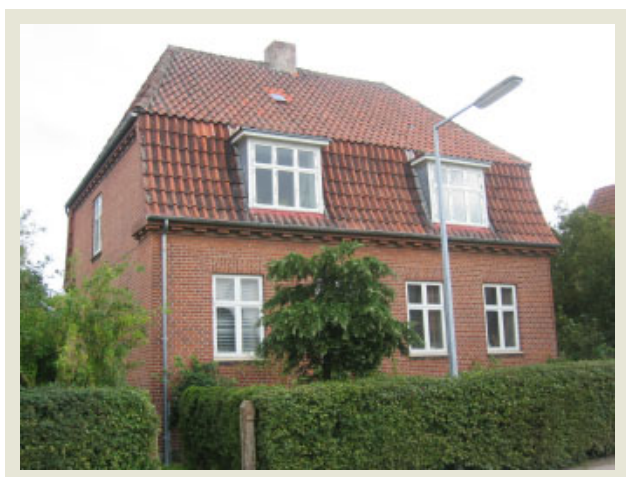
Adresse:	<b>Agnetevej 7</b>
Bygningsnummer:	1
Matrikelbetegnelse:	4 bg, Aalborg Ladegård, Hasseris
<b>Bevaringsværdi:</b>	<b>5</b>
Arkitektonisk værdi:	5 Velproportioneret, beskedent
Kulturhistorisk værdi:	5
Miljømæssig værdi:	4 Roligt villaområde, husene ligger tæt
Originalitet:	3 Fremstår meget originalt
Tilstand:	4 God

Opførelsesår*:	1932
Sokkel:	støbt/cement
Ydervæg, overflade:	ingen overfladebehandling
Ydervæg, materiale*:	Mursten (01)
Tag, form:	mansardtag og valmtag
Tag, materiale*:	Tegl (05)
Gavl:	grundmuret gavl
Kvist:	tagkvist og småkviste
Gesims:	muret gesims
Dør/port:	fyldningsdør
Vindue:	retkantet
Bygningsdel:	balkon, trappe og terrasse
Udsmykning:	vindues/dørindfatning
Stilart:	4. Bedre Byggeskik-huset

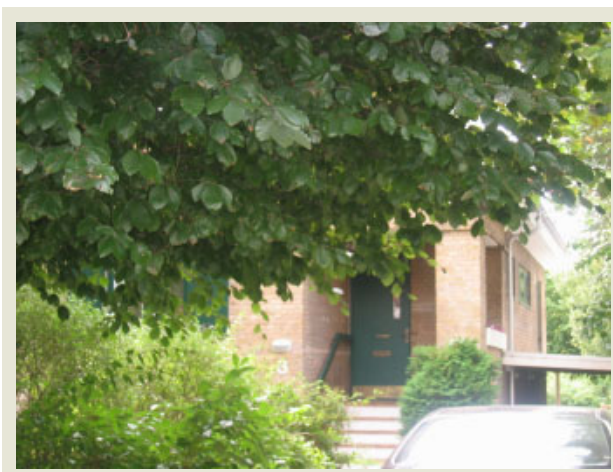
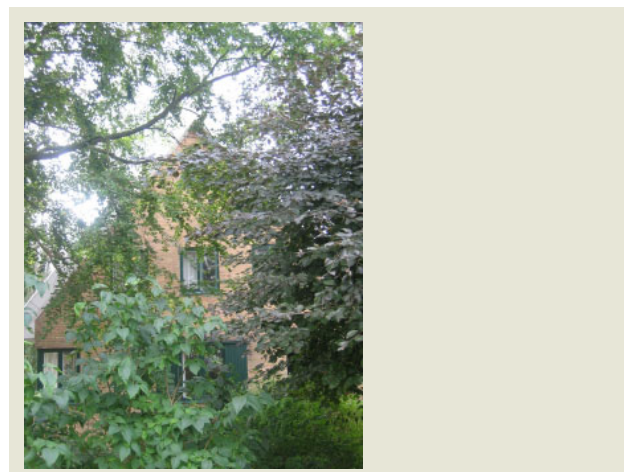
Adresse: **Agnetevej 8**  
Bygningsnummer: 1  
Matrikelbetegnelse: 4 ch, Aalborg Ladegård, Hasseris  
**Bevaringsværdi: 5**

Arkitektonisk værdi: 5 Roligt, velproportioneret, nyere tag og kvist

Originalitet: 5 Nyere dør, tag og kvist

Tilstand: 3 Velholdt

Opførelsesår\*: 1935  
Sokkel: markeret puds/maling  
Ydervæg, overflade: ingen overfladebehandling  
Ydervæg, materiale\*: Mursten (01)  
Tag, form: saddeltag  
Tag, materiale\*: Tegl (05)  
Gavl: grundmuret gavl  
Kvist: tagkvist  
Gesims: eternitplader  
Dør/port: ny dør  
Vindue: rektantet  
Bygningsdel: trappe, vindfang  
Udsmykning: søjle ved indgang  
Stilart: 8. Den danske funktionelle villa

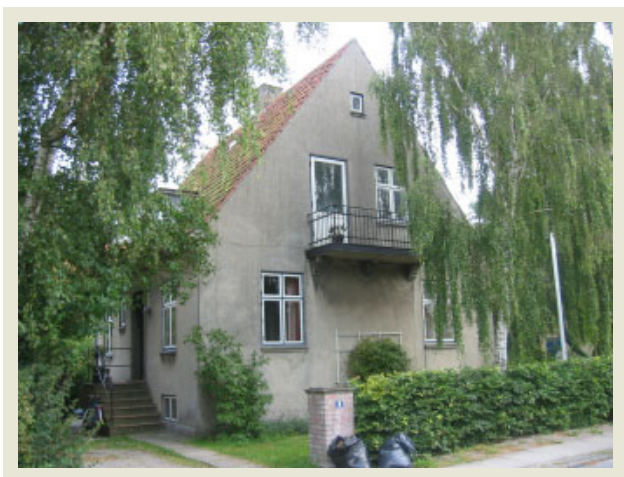
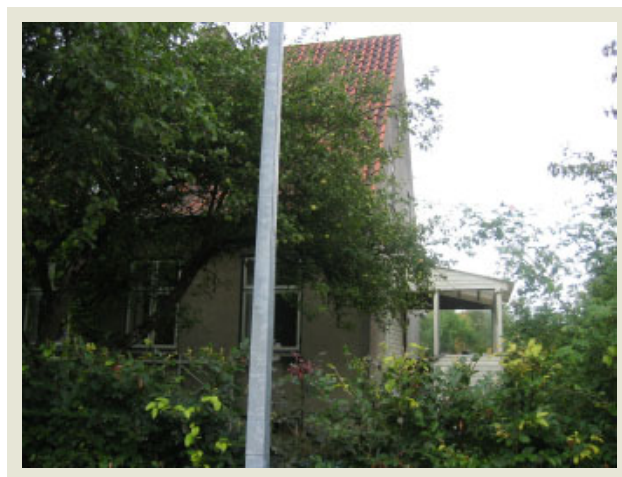
Adresse:	<b>Agnetevej 9</b>
Bygningsnummer:	1
Matrikelbetegnelse:	4 bh, Aalborg Ladegård, Hasseris
<b>Bevaringsværdi:</b>	<b>4</b>
Arkitektonisk værdi:	4 Fint, velproportioneret hus
Kulturhistorisk værdi:	5
Miljømæssig værdi:	3 Roligt villaområde, hjørnegrund
Originalitet:	3 Ny terrassedør ellers uændret
Tilstand:	5 Rimelig

Opførelsesår*:	1934
Sokkel:	sandsten
Ydervæg, overflade:	puds med overflade
Ydervæg, materiale*:	Mursten (01)
Tag, form:	saddeltag
Tag, materiale*:	Tegl (05)
Gavl:	grundmuret gavl
Kvist:	tagkvist
Gesims:	muret med puds/stuk
Dør/port:	beklædt dør
Vindue:	rethvortet
Bygningsdel:	balkon, trappe, overdækket terrasse
Udsmykning:	vindues/dørindfatning
Stilart:	5. Nyklassicistiske huse

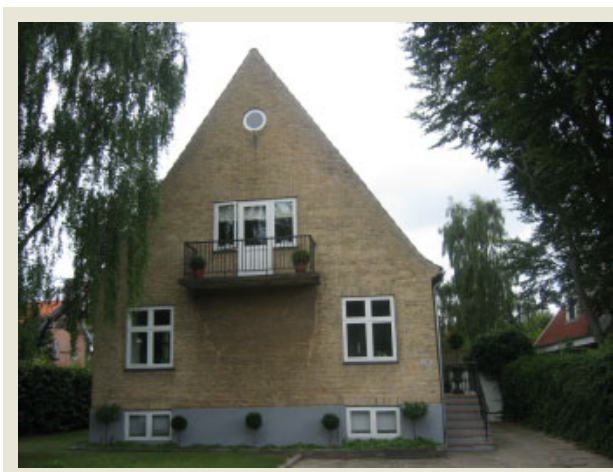
Adresse:	<b>Agnetevej 10</b>
Bygningsnummer:	1
Matrikelbetegnelse:	4 ci, Aalborg Ladegård, Hasseris
<b>Bevaringsværdi:</b>	<b>5</b>
Arkitektonisk værdi:	5 Velproportioneret, høj flot gavl, lidt engelsk inspireret
Kulturhistorisk værdi:	5
Miljømæssig værdi:	3 Rolig villavej, hjørnegrund
Originalitet:	3 Original dør der er restaureret, ny inddækning på tagkvist, fremstår i øvrigt originalt
Tilstand:	4 God, murværk dog med rester af efeu under balkon

Opførelsesår*:	1933
Sokkel:	markeret puds/maling
Ydervæg, overflade:	ingen overfladebehandling
Ydervæg, materiale*:	Mursten (01)
Tag, form:	saddeltag
Tag, materiale*:	Tegl (05)
Gavl:	grundmuret
Kvist:	tagkvist
Gesims:	muret gesims
Dør/port:	Massiv trædør
Vindue:	retkantet, runde og ovale
Bygningsdel:	balkon, trappe, kældertrappe
Udsmykning:	vindues/dørindfatning, detaljer i sten
Stilart:	8. Den danske funktionelle villa

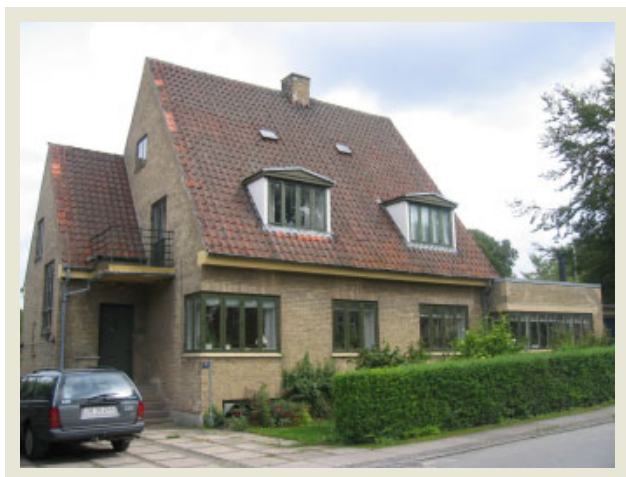
Adresse:	<b>Agnetevej 11</b>
Bygningsnummer:	1
Matrikelbetegnelse:	4 bk, Aalborg Ladegård, Hasseris
<b>Bevaringsværdi:</b>	<b>5</b>
Arkitektonisk værdi:	5
Kulturhistorisk værdi:	5
Miljømæssig værdi:	4 Roligt villaområde
Originalitet:	4 Nyere vinduer
Tilstand:	5 Rimelig

Opførelsesår*:	1933
Sokkel:	markeret puds/maling
Ydervæg, overflade:	ingen overfladebehandling
Ydervæg, materiale*:	Mursten (01)
Tag, form:	saddeltag
Tag, materiale*:	Tegl (05)
Gavl:	grundmuret gavl
Kvist:	tagkvist
Gesims:	muret gesims
Dør/port:	beklædt
Vindue:	retkantet
Bygningsdel:	veranda, udestue, trappe og balkon
Udsmykning:	vindues/dørindfatning
Stilart:	8. Den danske funktionelle villa

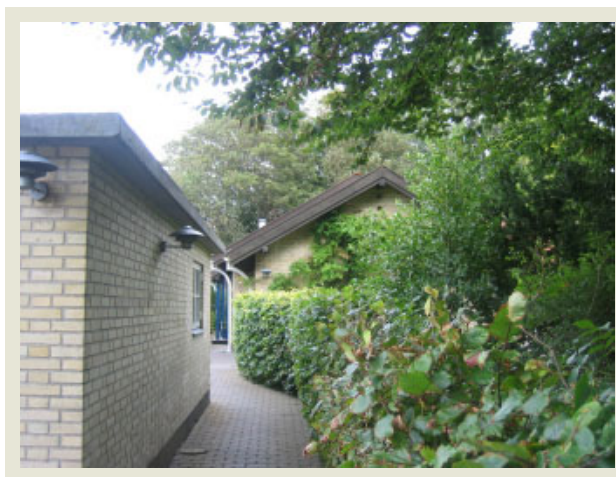
Adresse:	<b>Agnetevej 13</b>
Bygningsnummer:	1
Matrikelbetegnelse:	4 aa, Aalborg Ladegård, Hasseris
<b>Bevaringsværdi:</b>	<b>5</b>
Arkitektonisk værdi:	5 Jævnt tidstypisk hus, T-hus
Kulturhistorisk værdi:	5
Miljømæssig værdi:	3 Roligt villaområde
Originalitet:	3 Fremstår originalt bortset fra nyt tag
Tilstand:	3 Velholdt

Opførelsesår*:	1962
Sokkel:	puds/maling
Ydervæg, overflade:	ingen overfladebehandling
Ydervæg, materiale*:	Mursten (01)
Tag, form:	saddeltag
Tag, materiale*:	Tegl (05)
Gavl:	grundmuret gavl
Kvist:	
Gesims:	synlige spær
Dør/port:	
Vindue:	retkantet
Bygningsdel:	terrasse
Udsmykning:	søjler ved indgang
Stilart:	10. Murermestervillaen fra 50'erne

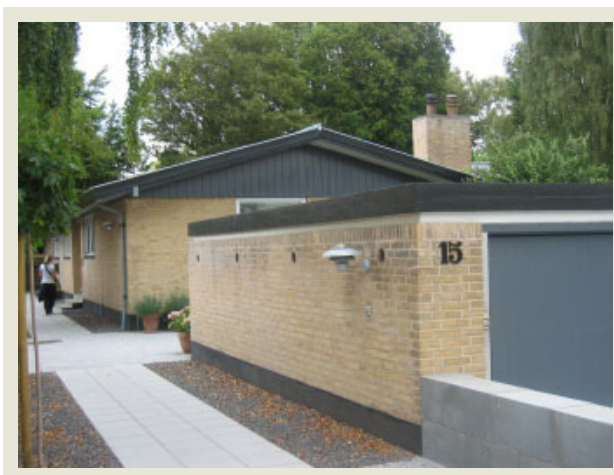
Adresse: **Agnetevej 15**  
Bygningsnummer: 1  
Matrikelbetegnelse: 4 ø, Aalborg Ladegård, Hasseris  
**Bevaringsværdi: 6**

Arkitektonisk værdi: 6 Jævnt tidstypisk hus

Originalitet: 3 Fremstår originalt

Tilstand: 3 Velholdt

Opførelsesår\*: 1963  
Sokkel: puds/maling  
Ydervæg, overflade: ingen overfladebehandling  
Ydervæg, materiale\*: Mursten (01)  
Tag, form: saddeltag  
Tag, materiale\*: Fibercement, herunder asbest (03)  
Gavl: trægesims  
Kvist:  
Gesims:  
Dør/port:  
Vindue: rektantet  
Bygningsdel: overdækket terrasse  
Udsmykning: søjle  
Stilart: 11. Typehuset

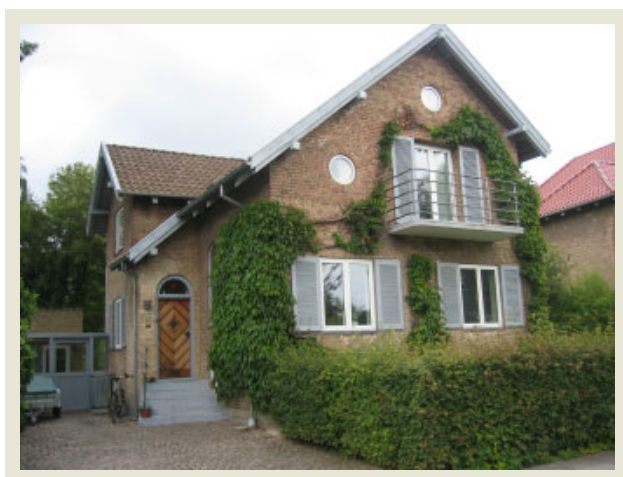
Adresse:	<b>Agnetevej 17</b>
Bygningsnummer:	1
Matrikelbetegnelse:	4 æ, Aalborg Ladegård, Hasseris
<b>Bevaringsværdi:</b>	<b>4</b>
Arkitektonisk værdi:	4 Velproportioneret
Kulturhistorisk værdi:	5
Miljømæssig værdi:	3 Roligt villaområde
Originalitet:	3 Nye vinduer og tilbygning med glas
Tilstand:	3 Velholdt

Opførelsesår*:	1933
Sokkel:	markeret puds/maling
Ydervæg, overflade:	ingen overfladebehandling
Ydervæg, materiale*:	Mursten (01)
Tag, form:	saddeltag
Tag, materiale*:	Tegl (05)
Gavl:	grundmuret gavl
Kvist:	
Gesims:	tagudhæng med synlige spær
Dør/port:	revledør
Vindue:	retkantet, rundbuet, runde og ovale
Bygningsdel:	balkon, trappe
Udsmykning:	vindues/dørindfatning, skodder, vinplante på mur
Stilart:	8. Den danske funktionelle villa

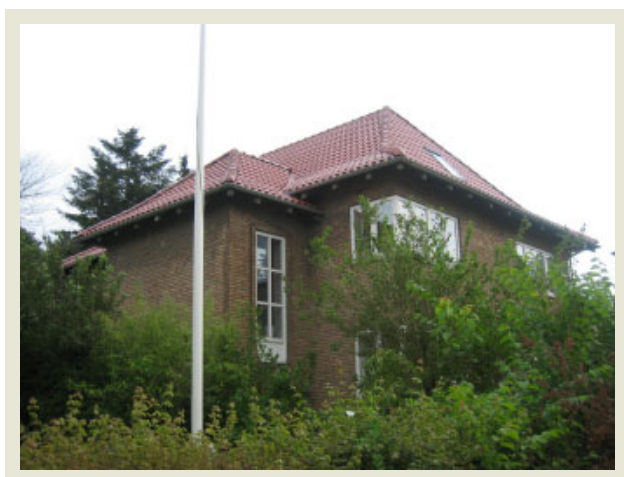
Adresse:	<b>Agnetevej 19</b>
Bygningsnummer:	1
Matrikelbetegnelse:	4 by, Aalborg Ladegård, Hasseris
<b>Bevaringsværdi:</b>	<b>5</b>
Arkitektonisk værdi:	5 Stort, men velproportioneret
Kulturhistorisk værdi:	5
Miljømæssig værdi:	3 Roligt villaområde
Originalitet:	5 Nyere glaseret tegltag (rødt), nye vinduer
Tilstand:	3 Velholdt

Opførelsesår*:	1934
Sokkel:	cement/støbt
Ydervæg, overflade:	ingen overfladebehandling
Ydervæg, materiale*:	Mursten (01)
Tag, form:	valmtag
Tag, materiale*:	Tegl (05) (glaceret)
Gavl:	
Kvist:	
Gesims:	tagudhæng med synlige spær
Dør/port:	beklædt dør
Vindue:	rektantet
Bygningsdel:	balkon, karnap, terrasse (forsømt)
Udsmykning:	vindues/dørindfatning
Stilart:	7. Funkisbungalowen
