# Bevaringsværdige bygninger

AALBORG  
KOMMUNE

Adresse: **Anneberghøj 1**  
Bygningsnummer: 1  
Matrikelbetegnelse: 80 aap, Aalborg Markjorder og 4 bs, Aalborg Ladegård, Hasseris  
**Bevaringsværdi: 5**

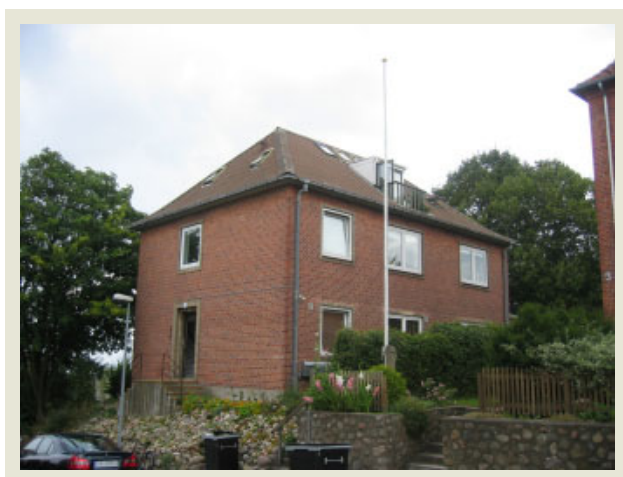
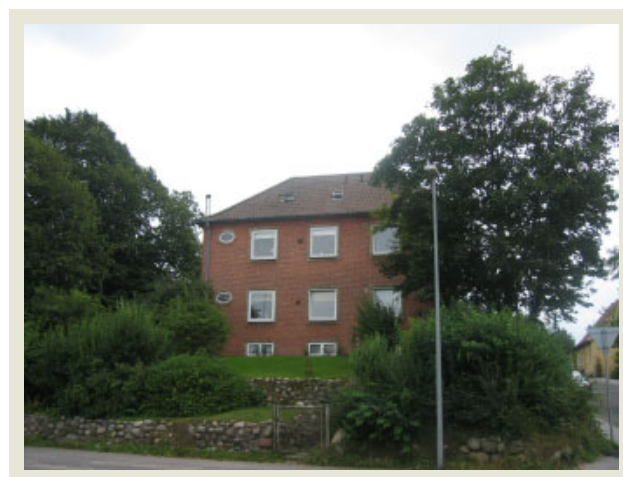
Arkitektonisk værdi: 5 Nyere upassende vinduer og tag, lidt tungt

Originalitet: 4 Nyere plastvinduer, nyt tag, balkon

Tilstand: 4 God

Opførelsesår\*: 1933  
Sokkel: cement/støbt  
Ydervæg, overflade: ingen overfladebehandl.  
Ydervæg, materiale\*: Mursten (01)  
Tag, form: valmtag  
Tag, materiale\*: Fibercement, herunder asbest (03)  
Gavl: grundmuret  
Kvist: tagkvist  
Gesims:  
Dør/port: fyldningsdør  
Vindue: rektantet  
Bygningsdel: trappe, balkon  
Udsmykning: vindues/dørindfatning  
Stilart: 7. Funkisbungalowen

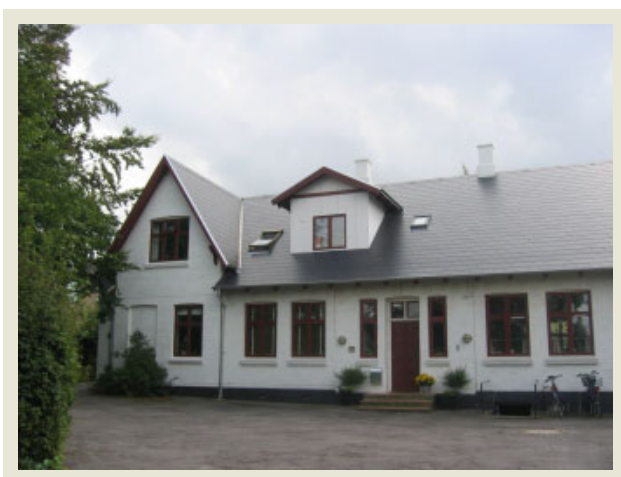
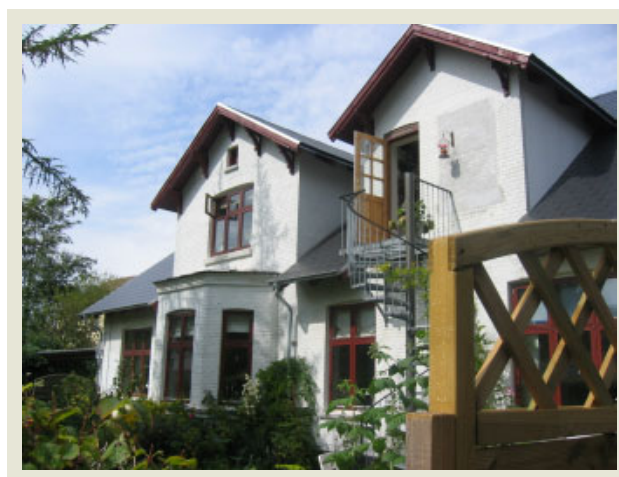
Adresse: **Anneberghøj 2**  
Bygningsnummer: 1  
Matrikelbetegnelse: 4 b, Aalborg Ladegård, Hasseris og 80 t, Aalborg Markjorder  
**Bevaringsværdi: 6**

Arkitektonisk værdi: 6 Velkomponeret, men enkelte uheldige fornyelser

Originalitet: 6 Nyere vinduer, tag og kvist

Tilstand: 3 Velholdt

Opførelsesår\*: 1902  
Sokkel: markeret puds/maling  
Ydervæg, overflade: malet  
Ydervæg, materiale\*: Mursten (01)  
Tag, form: saddelatg  
Tag, materiale\*: Fibercement, herunder asbest (03)  
Gavl: grundmuret  
Kvist: facade/frontkvist, tagkvist  
Gesims: synlige spær  
Dør/port: fyldningsdør  
Vindue: retkantet, fladbuet  
Bygningsdel: trappe, kældertrappe, brandtrappe, karnap  
Udsmykning: vindues/dørindfatn.  
Stilart: 1. Den historicistiske villa

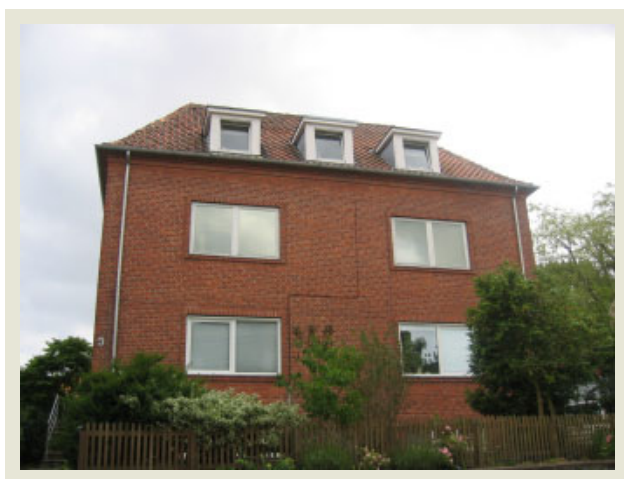
Adresse:	<b>Anneberghøj 3</b>
Bygningsnummer:	1
Matrikelbetegnelse:	4 bu, Aalborg Ladegård, Hasseris
<b>Bevaringsværdi:</b>	<b>5</b>
Arkitektonisk værdi:	5 Lidt tungt
Kulturhistorisk værdi:	5
Miljømæssig værdi:	3 Villaområde, stikvej
Originalitet:	4 Nye vinduer - delvist plastik, nyere tagkviste
Tilstand:	4 God

Opførelsesår*:	1933
Sokkel:	cement/støbt
Ydervæg, overflade:	ingen overfladebehandl.
Ydervæg, materiale*:	Mursten (01)
Tag, form:	valmtag
Tag, materiale*:	Tegl (05)
Gavl:	grundmuret
Kvist:	tagkviste
Gesims:	muret
Dør/port:	fyldningsdør
Vindue:	retkantet
Bygningsdel:	trappe, andet
Udsmykning:	vindues/dørindfatn., bånd
Stilart:	8. Den danske funktionelle villa

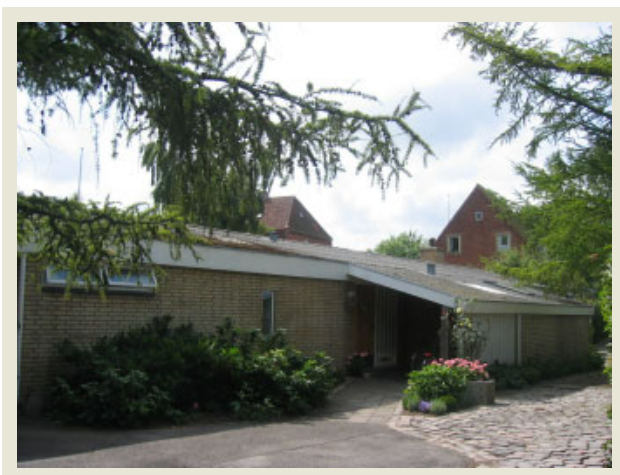
Adresse: **Anneberghøj 4**  
Bygningsnummer: 1  
Matrikelbetegnelse: 4 cp, Aalborg Ladegård, Hasseris  
**Bevaringsværdi: 6**

Arkitektonisk værdi: 6 Uden større arkitektonisk værdi

Originalitet: 2 Fremstår originalt

Tilstand: 4 God

Opførelsesår\*: 1960  
Sokkel: støbt/cement  
Ydervæg, overflade: ingen overfladebehandl.  
Ydervæg, materiale\*: Mursten (01)  
Tag, form: saddeltag  
Tag, materiale\*: Fibercement, herunder asbest (03)  
Gavl: grundmuret  
Kvist:   
Gesims: trægesims  
Dør/port: beklædt  
Vindue: rektantet  
Bygningsdel: vindfang  
Udsmykning:   
Stilart: 9. Statslånshuset

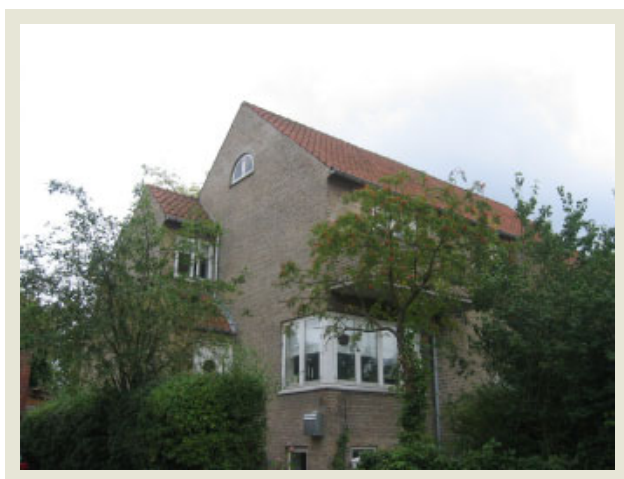
Adresse: **Anneberghøj 5**  
Bygningsnummer: 1  
Matrikelbetegnelse: 4 bx, Aalborg Ladegård, Hasseris  
**Bevaringsværdi: 4**

Arkitektonisk værdi: 4 Engelsk stil, velproportioneret, utraditionel ved indgang

Originalitet: 4 Ny dør, delvist nye vinduer, udbygning ved indgang

Tilstand: 4 God

Opførelsesår\*: 1928  
Sokkel: cement/støbt  
Ydervæg, overflade: ingen overfladebehandl.  
Ydervæg, materiale\*: Mursten (01)  
Tag, form: saddeltag  
Tag, materiale\*: Tegl (05)  
Gavl: grundmuret  
Kvist: muret  
Gesims: muret  
Dør/port: beklædt/fyldningsdør  
Vindue: rektantet, rundbuet  
Bygningsdel: balkon, trappe  
Udsmykning: vindues/dørindfatning  
Stilart: 8. Den danske funktionelle villa

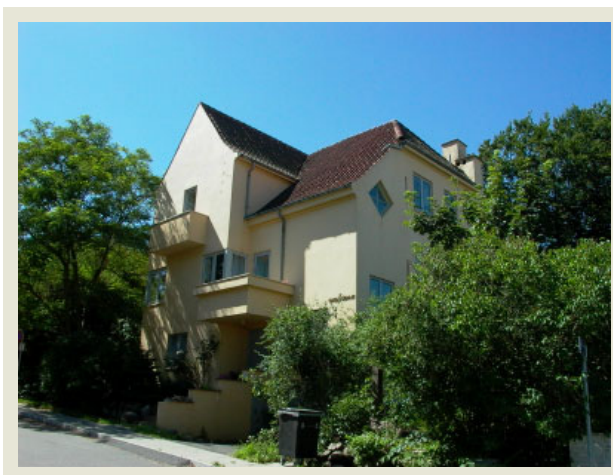
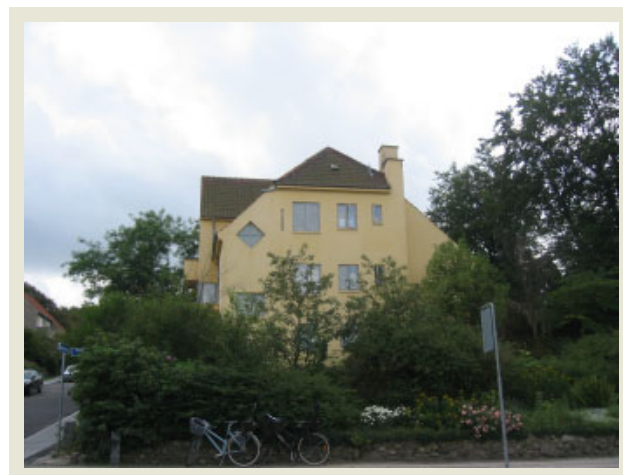
Adresse: **Anneberghøj 6**  
Bygningsnummer: 1  
Matrikelbetegnelse: 4 br, Aalborg Ladegård, Hasseris og 80 aao, Aalborg Markjorder  
**Bevaringsværdi: 4**

Arkitektonisk værdi: 4 Gode træk, detaljer omkring vinduesstørrelse og placering

Originalitet: 3 Delvist nye vinduer

Tilstand: 4 God

Opførelsesår\*: 1934  
Sokkel: puds/maling  
Ydervæg, overflade: puds med overfl.  
Ydervæg, materiale\*: Mursten (01)  
Tag, form: saddeltag/valmtag  
Tag, materiale\*: Tegl (05)  
Gavl: grundmuret  
Kvist: facade/frontkvist  
Gesims: muret med puds/stuk  
Dør/port: fyldningsdør, revleport  
Vindue: rektantet  
Bygningsdel: balkon, trappe  
Udsmykning: vindues/dørindfatning  
Stilart: 8. Den danske funktionelle villa

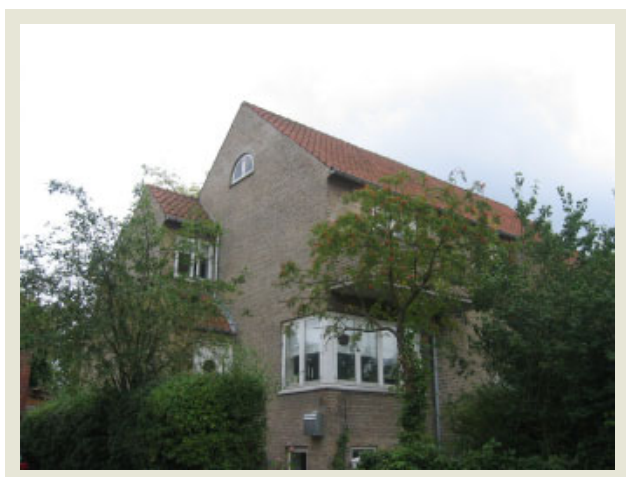
Adresse: **Anneberghøj 7**  
Bygningsnummer: 1  
Matrikelbetegnelse: 4 bx, Aalborg Ladegård, Hasseris  
**Bevaringsværdi: 4**

Arkitektonisk værdi: 4 Engelsk stil, velproportioneret, utraditionel ved indgangen

Originalitet: 4 Ny dør, delvist nye vinduer, udbygning ved indgangen og nyere tag

Tilstand: 4 god

Opførelsesår\*: 1928  
Sokkel: cement/støbt  
Ydervæg, overflade: ingen overfladebehandling  
Ydervæg, materiale\*: Mursten  
Tag, form: saddeltag  
Tag, materiale\*: Tegl  
Gavl: grundmuret gavl  
Kvist:  
Gesims: muret gesims  
Dør/port: beklædt/fyldningsdør  
Vindue: rektantet, rundbuet  
Bygningsdel: balkon, trappe  
Udsmykning: vindues/dørindfatning  
Stilart: 8. Den danske funktionelle villa

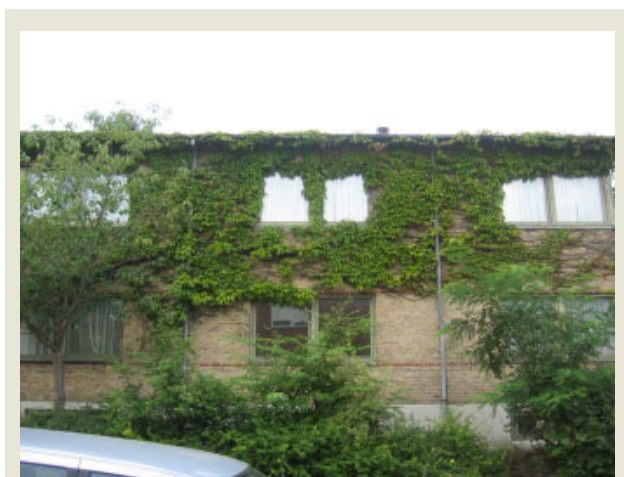
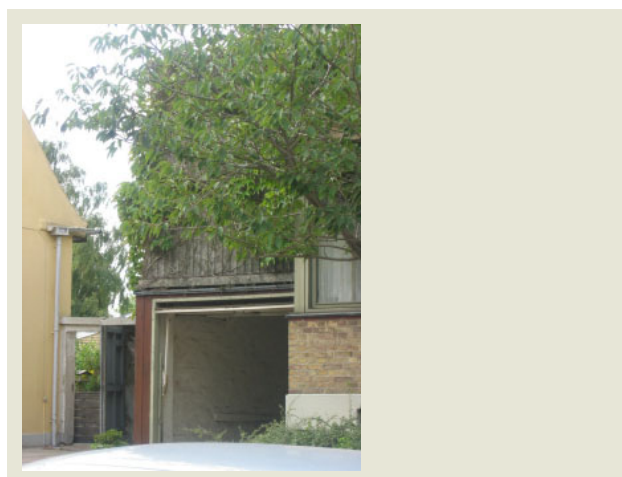
Adresse: **Anneberghøj 8**  
Bygningsnummer: 1  
Matrikelbetegnelse: 4 bt, Aalborg Ladegård, Hasseris  
**Bevaringsværdi: 5**

Arkitektonisk værdi: 5 Stramt, velproportioneret med funkistræk, nyere atypiske vinduer og garage

Originalitet: 4 Nyere vinduer og dør

Tilstand: 4 God

Opførelsesår\*: 1934  
Sokkel: markeret puds/maling  
Ydervæg, overflade: ingen overfladebehandl.  
Ydervæg, materiale\*: Mursten (01)  
Tag, form: valmtag  
Tag, materiale\*: Fibercement, herunder asbest (03)  
Gavl: grundmuret  
Kvist:  
Gesims:  
Dør/port: beklædt dør, ny port  
Vindue: rektantet  
Bygningsdel: balkon, trappe  
Udsmykning: frise/bånd  
Stilart: 7. Funkisbungalowen

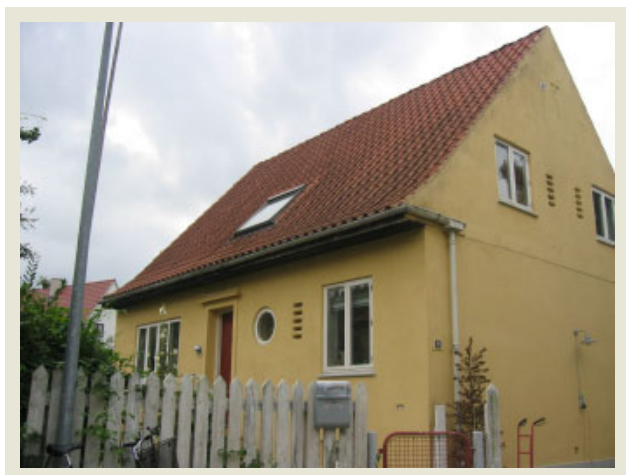
Adresse:	<b>Anneberghøj 10</b>
Bygningsnummer:	1
Matrikelbetegnelse:	4 bv, Aalborg Ladegård, Hasseris
<b>Bevaringsværdi:</b>	<b>5</b>
Arkitektonisk værdi:	5 Velkomponeret, beskedent
Kulturhistorisk værdi:	5
Miljømæssig værdi:	3 Villaområde, stikvej
Originalitet:	5 Nyere vinduer, velux, skorsten fjernet, nye farver, nyere tag
Tilstand:	4 God

Opførelsesår*:	1930
Sokkel:	cement/støbt
Ydervæg, overflade:	puds med overflade
Ydervæg, materiale*:	Mursten (01)
Tag, form:	saddeltag
Tag, materiale*:	Tegl (05)
Gavl:	grundmuret
Kvist:	
Gesims:	trægesims
Dør/port:	fyldningsdør
Vindue:	retkantet, runde
Bygningsdel:	trappe, terrasse
Udsmykning:	vindues/dørindfatning, detaljer i sten, markeret underfacade
Stilart:	8. Den danske funktionelle villa
