Bevaringsværdige bygninger

AALBORG
KOMMUNE

Teknisk Forvaltning

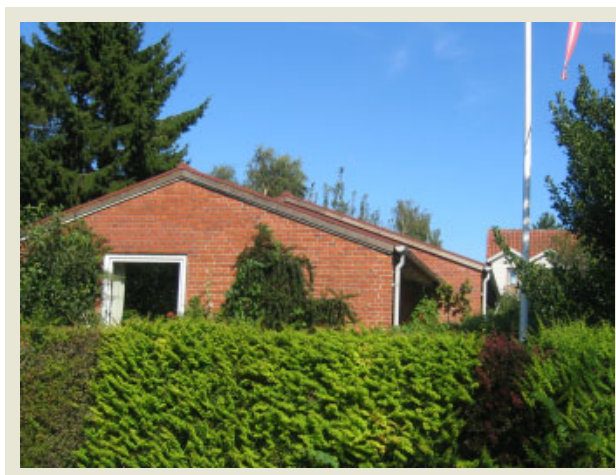
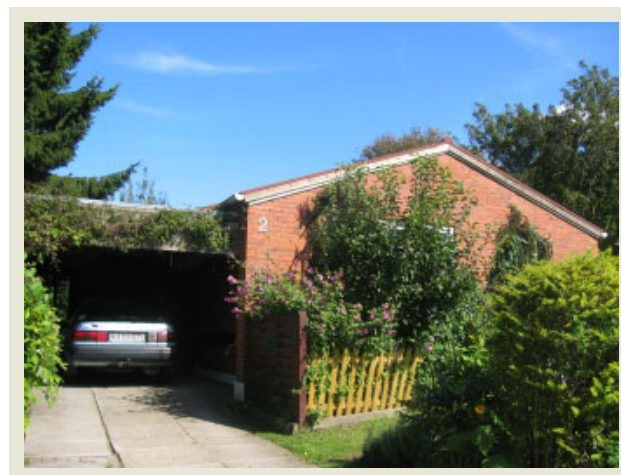
Adresse:	Bodilsvej 2
Bygningsnummer:	1
Matrikelbetegnelse:	6 bl, Aalborg Ladegård, Hasseris
Bevaringsværdi:	6
Arkitektonisk værdi:	6 Jævnt tidstypisk hus, lukket mod vejen
Kulturhistorisk værdi:	5
Miljømæssig værdi:	3 Roligt villaområde
Originalitet:	5 Nyere plastvinduer, nyt tag, nyere carport
Tilstand:	4 God

Opførelsesår*:	1947
Sokkel:	støbt/maling
Ydervæg, overflade:	ingen overfladebehandling
Ydervæg, materiale*:	Mursten (01)
Tag, form:	saddeltag
Tag, materiale*:	cementsten
Gavl:	grundmuret gavl
Kvist:	
Gesims:	tagudhæng med synlige spær
Dør/port:	
Vindue:	retkantet
Bygningsdel:	terrasse
Udsmykning:	
Stilart:	9. Statslånshuset

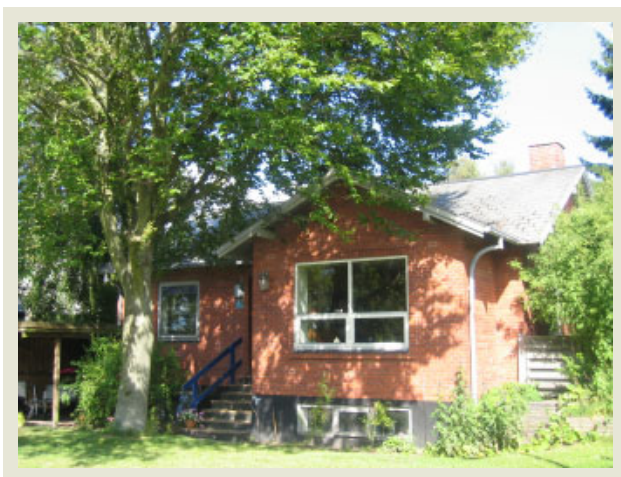
Adresse: **Bodilsvej 4**
Bygningsnummer: 1
Matrikelbetegnelse: 6 bm, Aalborg Ladegård, Hasseris
Bevaringsværdi: 6

Arkitektonisk værdi: 6 Velproportioneret bygningskrop, skæmmet af forskelligartede vinduer og nyere dør

Originalitet: 4 Nyere dør, delvis nyere vinduer

Tilstand: 4 God

Opførelsesår*: 1953
Sokkel: puds/maling
Ydervæg, overflade: ingen overfladebehandling
Ydervæg, materiale*: Mursten (01)
Tag, form: saddeltag
Tag, materiale*: Fibercement, herunder asbest (03)
Gavl: grundmuret gavl
Kvist:
Gesims: tagudhæng med synlige spær
Dør/port: beklædt dør med glas
Vindue: rektantet
Bygningsdel: trappe, overdækket terrasse
Udsmykning: vindues/dørindfatning
Stilart: 9. Statslånshuset

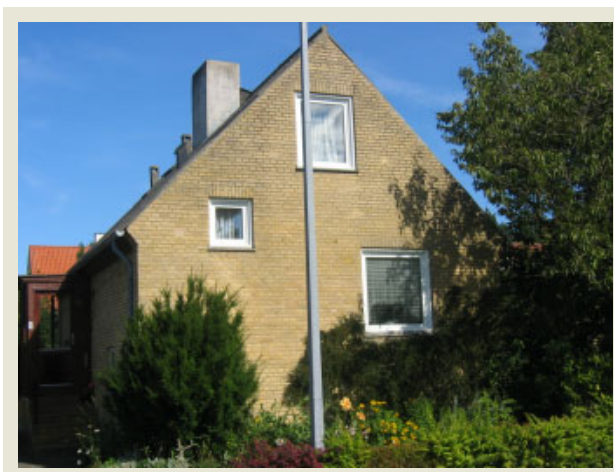
Adresse: **Bodilsvej 6**
Bygningsnummer: 1
Matrikelbetegnelse: 6 bn, Aalborg Ladegård, Hasseris
Bevaringsværdi: 6

Arkitektonisk værdi: 6 Beskedent. Utilpasset indgangsparti og utraditionel vinduesplacering i gavlen

Originalitet: 5 Delvis nye plastvinduer, nyere vindfang og garage

Tilstand: 4 God

Opførelsesår*: 1952
Sokkel: cement/støbt
Ydervæg, overflade: ingen overfladebehandling
Ydervæg, materiale*: Mursten (01)
Tag, form: saddeltag
Tag, materiale*: Fibercement, herunder asbest (03)
Gavl: grundmuret gavl
Kvist: trægæsims
Gesims: trægesims
Dør/port: glasdør
Vindue: rektantet
Bygningsdel: vindfang, trappe
Udsmykning: vinduesindfatning og træbeklædning
Stilart: 13. Bygning uden klassificering af stilart

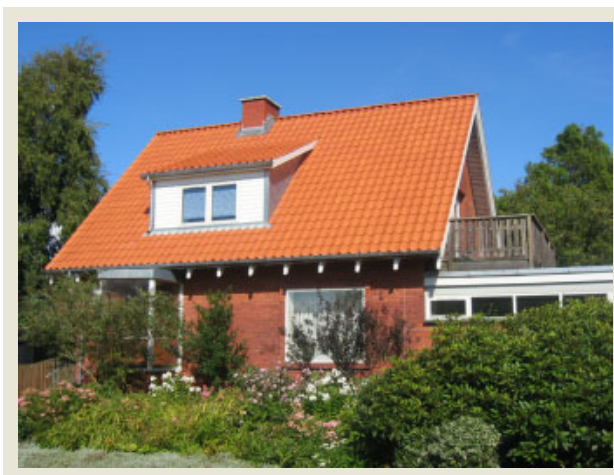
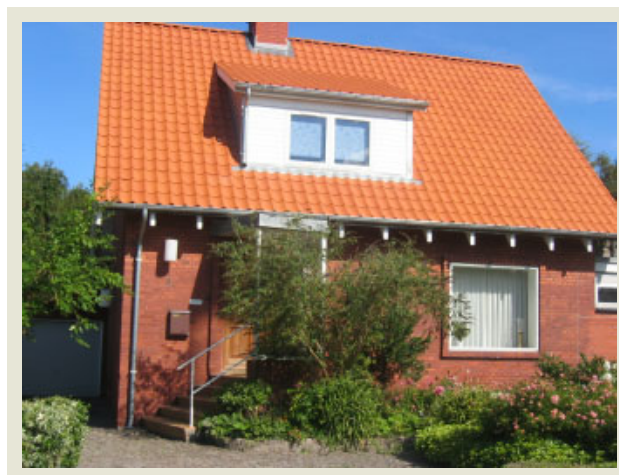
Adresse:	Bodilsvej 8
Bygningsnummer:	1
Matrikelbetegnelse:	6 bo, Aalborg Ladegård, Hasseris
Bevaringsværdi:	6
Arkitektonisk værdi:	6 Jævnt hus, tilbygning og balkon ikke i stilart.
Kulturhistorisk værdi:	5
Miljømæssig værdi:	3 Roligt villaområde
Originalitet:	5 Originalt fra ombygningsår (2003 - nyere tag, tilbygning og kvist)
Tilstand:	3 Velholdt

Opførelsesår*:	1950
Sokkel:	cement/støbt
Ydervæg, overflade:	ingen overfladebehandling
Ydervæg, materiale*:	Mursten (01)
Tag, form:	saddeltag og built up
Tag, materiale*:	Fibercement, herunder asbest (03)
Gavl:	grundmuret gavl
Kvist:	tagkvist
Gesims:	taguhæng med synlige spær
Dør/port:	fyldningsdør
Vindue:	retkantet
Bygningsdel:	tilbygning, balkon og trappe
Udsmykning:	vindues/dørindfatning
Stilart:	10. Murer mestervillaen fra 50'erne

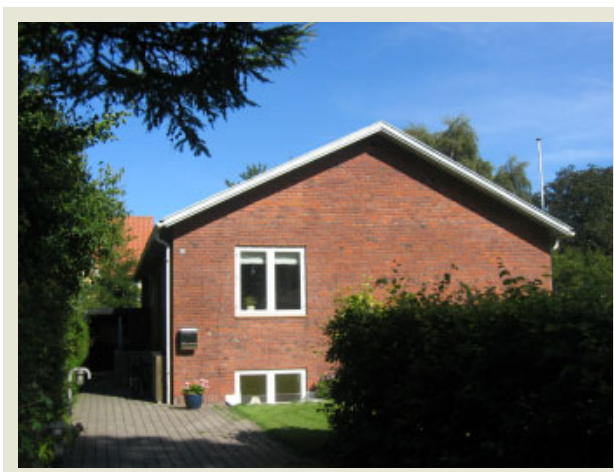
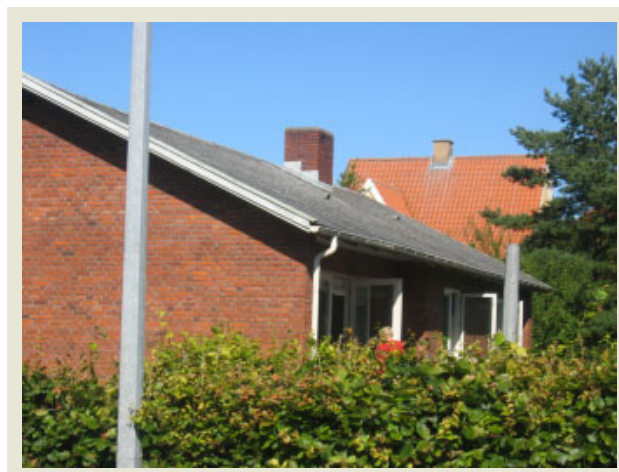
Adresse: **Bodilsvej 10**
Bygningsnummer: 1
Matrikelbetegnelse: 6 bp, Aalborg Ladegård, Hasseris
Bevaringsværdi: 5

Arkitektonisk værdi: 5 Velproportioneret større tidstypisk hus - enkelt og stramt

Originalitet: 3 Fremstår temmelig originalt. Ny trappe (muligvis nyere vinduer i samme stil)

Tilstand: 3 Velholdt

Opførelsesår*: 1954
Sokkel: tegl
Ydervæg, overflade: ingen overfladebehandling
Ydervæg, materiale*: Mursten (01)
Tag, form: saddeltag
Tag, materiale*: Fibercement, herunder asbest (03)
Gavl: grundmuret gavl
Kvist: tagudhæng med synlige spær
Gesims: tagudhæng med synlige spær
Dør/port: retkantet
Vindue: retkantet
Bygningsdel: terrasse, trappe
Udsmykning: bånd
Stilart: 9. Statslånshuset

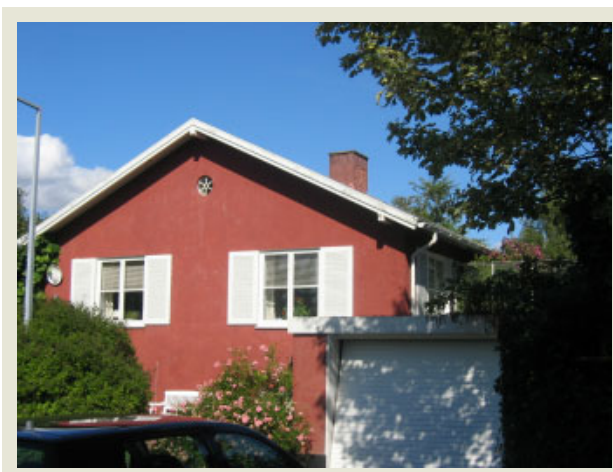
Adresse: **Bodilsvej 14**
Bygningsnummer: 1
Matrikelbetegnelse: 6 br, Aalborg Ladegård, Hasseris
Bevaringsværdi: 5

Arkitektonisk værdi: 5 Velproportioneret

Originalitet: 4 Delvis nye vinduer, ellers fremstår det temmelig originalt

Tilstand: 5 Rimelig

Opførelsesår*: 1948
Sokkel: sprutpuds/maling
Ydervæg, overflade: sprutpuds med overflade
Ydervæg, materiale*: Mursten (01)
Tag, form: saddeltag
Tag, materiale*: Fibercement, herunder asbest (03)
Gavl: grundmuret gavl
Kvist: synlige spær
Gesims: synlige spær
Dør/port: retkantet og rundt
Vindue: retkantet og rundt
Bygningsdel: terrasse
Udsmykning: skodder, beplantning på muren
Stilart: 9. Statslånshuset

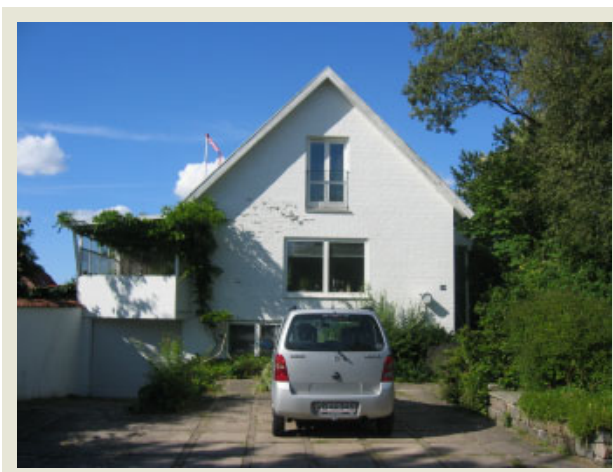
Adresse: **Bodilsvej 16**
Bygningsnummer: 1
Matrikelbetegnelse: 6 bs, Aalborg Ladegård, Hasseris
Bevaringsværdi: 6

Arkitektonisk værdi: 6 Sammensat udtryk, nyere overdækket terrasse

Originalitet: 6 Malet murværk, fransk altan, nyere dør, tilbygning (udestue/terrasse)

Tilstand: 5 Rimelig

Opførelsesår*: 1953
Sokkel: støbt/cement
Ydervæg, overflade: malet
Ydervæg, materiale*: Mursten (01)
Tag, form: saddeltag og halvtag
Tag, materiale*: Cementsten (04)
Gavl: grundmuret gavl
Kvist:
Gesims: tagudhæng med synlige spær
Dør/port: beklædt
Vindue: rektantet vinduer
Bygningsdel: udestue, overdækket terrasse, vindfang, fransk altan og trappe
Udsmykning:
Stilart: 8. Den danske funktionelle villa
