Bevaringsværdige bygninger

Adresse:	Hr. Hennekes Vej 3
Bygningsnummer:	1
Matrikelbetegnelse:	
Bevaringsværdi:	4
Arkitektonisk værdi:	4 Velproportioneret
Kulturhistorisk værdi:	5
Miljømæssig værdi:	3 Villaområde
Originalitet:	2 Fremstår uden større ændringer
Tilstand:	3 Velholdt

Teknisk Forvaltning

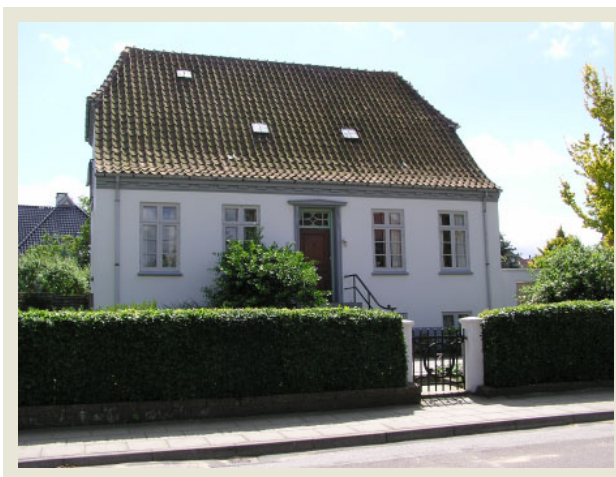
Opførelsesår*:	1926
Sokkel:	pudset sokkel
Ydervæg, overflade:	puds med overflade
Ydervæg, materiale*:	Mursten (01)
Tag, form:	valmtag
Tag, materiale*:	Tegl (05)
Gavl:	grundmuret
Kvist:	
Gesims:	muret med puds/stuk
Dør/port:	fyldningsdør
Vindue:	retkantet, fladbuede tagvinduer
Bygningsdel:	trappe
Udsmykning:	vindues-/dørindfatning, detaljer/sten o.l.
Stilart:	5. Nyklassicistiske huse

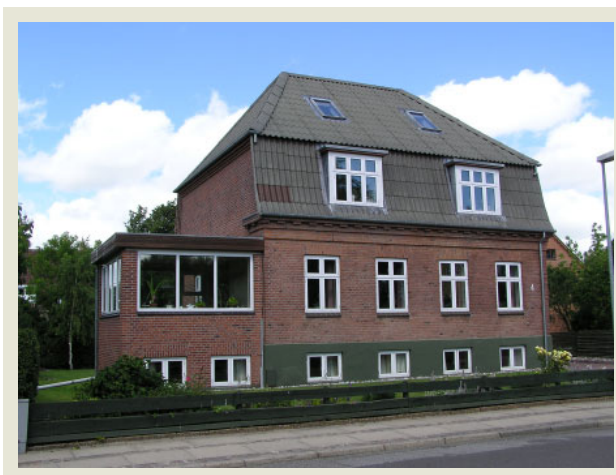
Adresse:	Hr. Hennekes Vej 4
Bygningsnummer:	1
Matrikelbetegnelse:	
Bevaringsværdi:	6
Arkitektonisk værdi:	6 Middel bygmestervilla med uheldige fornyelser
Kulturhistorisk værdi:	5
Miljømæssig værdi:	3 Villaområde
Originalitet:	7 Nyere vinduer og tag, uheldig udestue
Tilstand:	4 God

Opførelsesår*:	1929
Sokkel:	pudset sokkel
Ydervæg, overflade:	ingen overfladebeholdl.
Ydervæg, materiale*:	Mursten (01)
Tag, form:	mansardtag
Tag, materiale*:	Fibercement, herunder asbest (03)
Gavl:	grundmuret gavl
Kvist:	småkviste
Gesims:	muret gesims
Dør/port:	
Vindue:	retkantet, velux
Bygningsdel:	trappe
Udsmykning:	
Stilart:	4. Bedre Byggeskik-huset

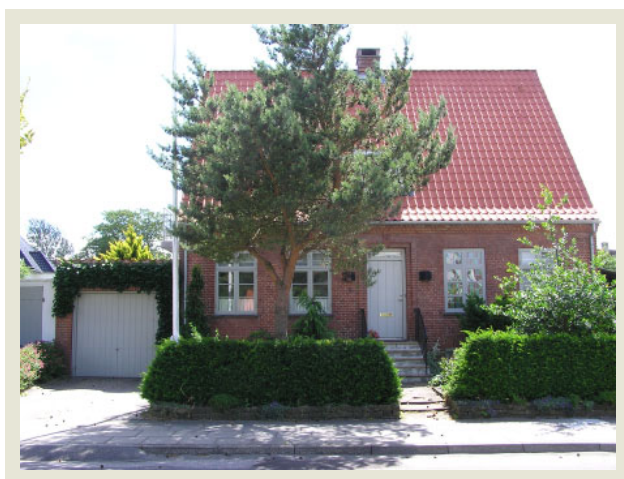
Adresse:	Hr. Hennekes Vej 5
Bygningsnummer:	1
Matrikelbetegnelse:	
Bevaringsværdi:	5
Arkitektonisk værdi:	5 Velproportioneret
Kulturhistorisk værdi:	5
Miljømæssig værdi:	3 Villaområde
Originalitet:	4 Nyere vinduer og tag, ny uheldig dør
Tilstand:	3 Velholdt

Opførelsesår*:	1932
Sokkel:	tegl
Ydervæg, overflade:	ingen overfladebehandl.
Ydervæg, materiale*:	Mursten (01)
Tag, form:	saddeltag/heltag
Tag, materiale*:	Tegl (05)
Gavl:	grundmuret gavl
Kvist:	tagkvist
Gesims:	muret gesims
Dør/port:	ny dør
Vindue:	retkantet
Bygningsdel:	trappe, balkon
Udsmykning:	dørindfatning, detaljer/sten o.l.
Stilart:	5. Nyklassicistiske huse

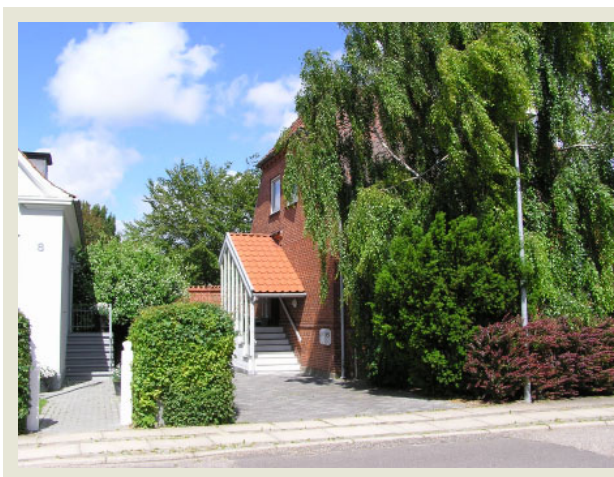
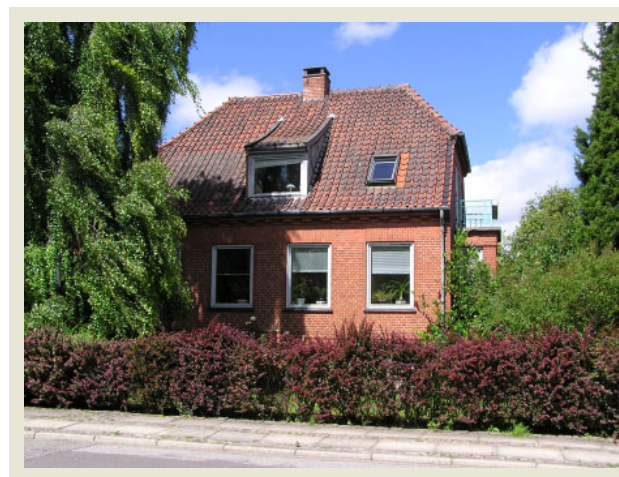
Adresse:	Hr. Hennekes Vej 6
Bygningsnummer:	1
Matrikelbetegnelse:	
Bevaringsværdi:	6
Arkitektonisk værdi:	6 Enkel bygmestervilla med ufølsomme fornyelser
Kulturhistorisk værdi:	5
Miljømæssig værdi:	3 Fritliggende huse
Originalitet:	6 Nyere vinduer, uheldig trapeeoverbygning
Tilstand:	4 Mindre god

Opførelsesår*:	1927
Sokkel:	cement/støbt
Ydervæg, overflade:	ingen overfladebehandl.
Ydervæg, materiale*:	Mursten (01)
Tag, form:	valmtag
Tag, materiale*:	Tegl (05)
Gavl:	grundmuret gavl
Kvist:	tagkvist
Gesims:	muret gesims
Dør/port:	ny dør
Vindue:	retkantet, velux
Bygningsdel:	trappe, balkon
Udsmykning:	bånd/frise
Stilart:	4. Bedre Byggeskik-huset

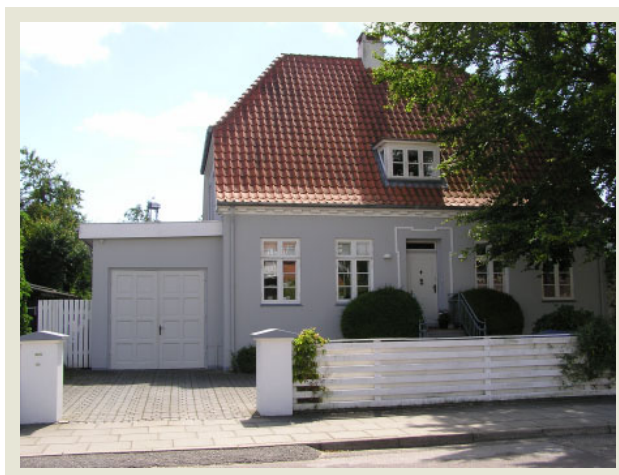
Adresse:	Hr. Hennekes Vej 7
Bygningsnummer:	1
Matrikelbetegnelse:	
Bevaringsværdi:	4
Arkitektonisk værdi:	4
Kulturhistorisk værdi:	5
Miljømæssig værdi:	3 Fritliggende huse
Originalitet:	3 Ny bemaling, nyt tag, tilbygning i form af garage
Tilstand:	3 Velholdt

Opførelsesår*:	1931
Sokkel:	pudset sokkel
Ydervæg, overflade:	puds med overflade
Ydervæg, materiale*:	Mursten (01)
Tag, form:	valmtag
Tag, materiale*:	Tegl (05)
Gavl:	grundmuret gavl
Kvist:	tagkvist
Gesims:	muret med puds/stuk
Dør/port:	fyldningsdør
Vindue:	rethvandet, velux
Bygningsdel:	trappe
Udsmykning:	vindue-/dørindfatning
Stilart:	5. Nyklassicistiske huse

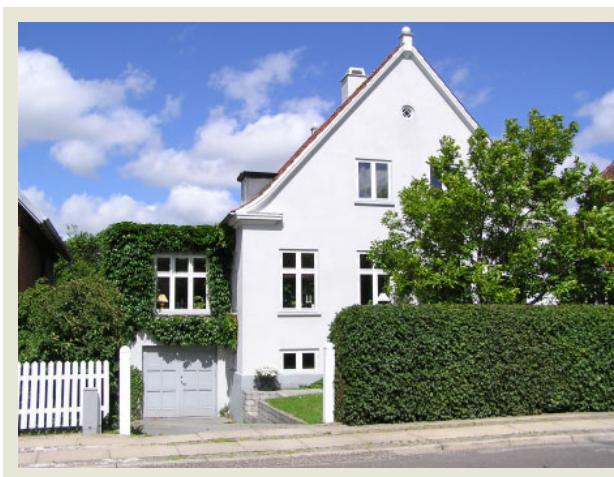
Adresse:	Hr. Hennekes Vej 8
Bygningsnummer:	1
Matrikelbetegnelse:	
Bevaringsværdi:	4
Arkitektonisk værdi:	4 Gode proportioner, lidt uheldig tilbygning
Kulturhistorisk værdi:	5
Miljømæssig værdi:	3 Fritliggende villaer
Originalitet:	6 Nyere vinduer og tilbygning
Tilstand:	3 Velholdt

Opførelsesår*:	1929
Sokkel:	pudset sokkel
Ydervæg, overflade:	puds med overflade
Ydervæg, materiale*:	Mursten (01)
Tag, form:	saddeltag/heltag
Tag, materiale*:	Tegl (05)
Gavl:	grundmuret gavl
Kvist:	tagkvist
Gesims:	muret med puds/stuk
Dør/port:	fyldningsdør
Vindue:	rethvortet, runde og ovale
Bygningsdel:	trappe
Udsmykning:	vindues-/dørindfatning, detaljer/sten o.l.
Stilart:	5. Nyklassicistiske huse

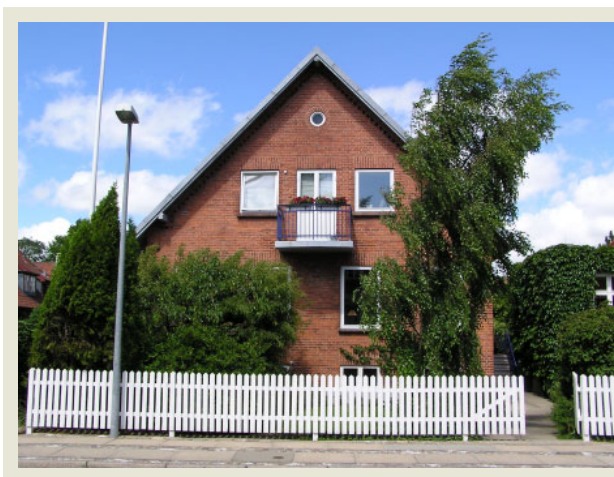
Adresse: **Hr. Hennekes Vej 10**

Arkitektonisk værdi: 5 Uheldige nye vinduer på et godt hus

Originalitet: 4 Nyere vinduer

Tilstand: 4 God

Opførelsesår*: 1930
Sokkel: mark. Puds/maling
Ydervæg, overflade: ingen overfladebehandl.
Ydervæg, materiale*: Mursten (01)
Tag, form: saddeltag/heltag
Tag, materiale*: eternit skifer
Gavl: grundmuret gavl
Kvist:
Gesims: tagudhæng med synlige spær
Dør/port: fyldningsdør
Vindue: rektantet, runde og ovale
Bygningsdel: balkon, trappe
Udsmykning: vindues-/dørindfatning, detaljer/sten o.l., frise/bånd
Stilart: 8. Den danske funktionelle villa

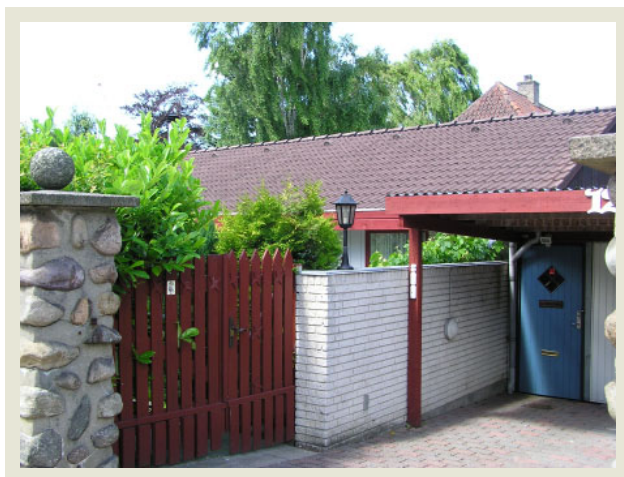
Adresse: **Hr. Hennekes Vej 12**

Arkitektonisk værdi: 6 Jævnt typehus

Originalitet: 3 Som opført

Tilstand: 3 Velholdt

Opførelsesår*: 1979
Sokkel: cement/støbt
Ydervæg, overflade: uden overfladebehandl.
Ydervæg, materiale*: Mursten (01)
Tag, form: saddeltag
Tag, materiale*: Fibercement, herunder asbest (03)
Gavl: trægavl
Kvist:
Gesims:
Dør/port: rektantet
Vindue: rektantet
Bygningsdel:
Udsmykning:
Stilart: 11. Typehuset
