Bevaringsværdige bygninger

AALBORG
KOMMUNE

Adresse: **Kong Hans Gade 6**

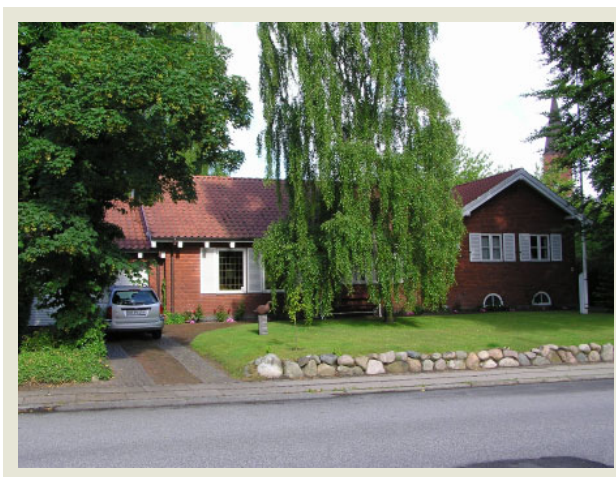
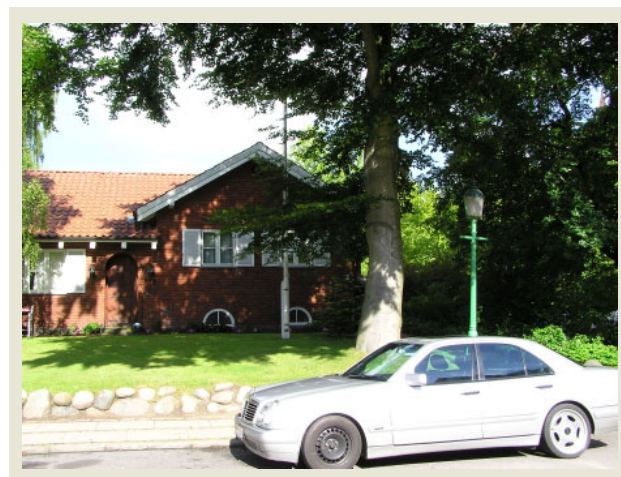
Bevaringsværdi: 4

Arkitektonisk værdi: 4

Miljømæssig værdi: 3 Fritliggende villaer

Originalitet: 3 Nyere vinduer

Tilstand: 4 God

Opførelsesår*: 1939
Sokkel: cement/støbt
Ydervæg, overflade: ingen overfladebehandling
Ydervæg, materiale*: Mursten (01)
Tag, form: saddeltag
Tag, materiale*: Tegl (05)
Gavl: grundmuret gavl
Kvist: tagudhæng med synlige spær
Gesims: revledør, gitterport
Dør/port: rektantet, halvbuet
Vindue: trappe, vindfang
Bygningsdel: skodder
Udsmykning: 10. Murermestervillaen fra 50'erne

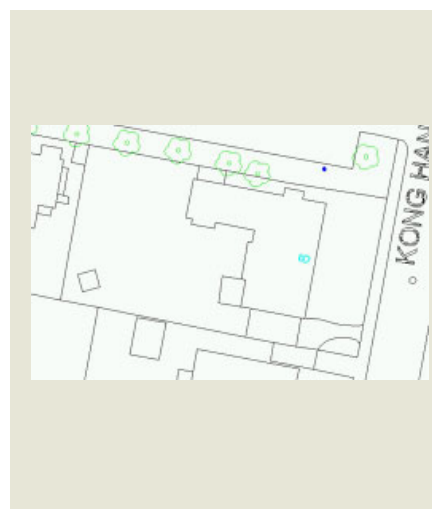
Kulturhistorisk værdi: 5

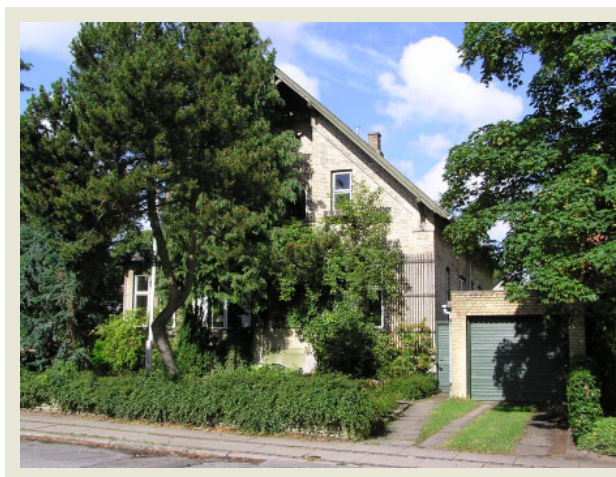
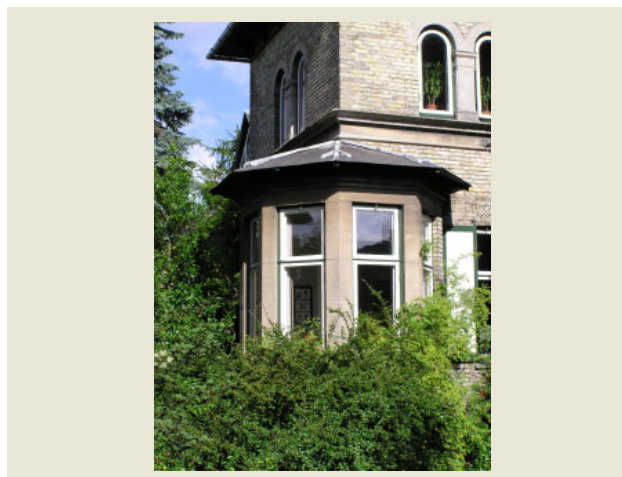
Adresse: **Kong Hans Gade 8**

Bevaringsværdi: 3

Arkitektonisk værdi: 3 Meget sammensat bygningsvolumen, gode detaljer

Miljømæssig værdi: 3 Fritliggende villaer

Originalitet: 2 Fremstår uændret

Tilstand: 4 God

Opførelsesår*:	1898
Sokkel:	granit/kampesten
Ydervæg, overflade:	ingen overfladebehandling
Ydervæg, materiale*:	Mursten (01)
Tag, form:	saddeltag/heltag
Tag, materiale*:	Fibercement, herunder asbest (03)
Gavl:	grundmuret gavl
Kvist:	tagkvist
Gesims:	taguhæng med synlige spær
Dør/port:	fyldningsdør
Vindue:	retkantet, fladbuget, runde/ovale
Bygningsdel:	karnap, andet
Udsmykning:	frise/bånd, skodder, vindues/dørindfatning, detaljer/sten o.l., espalier, inskription
Stilart:	1. Den historicistiske villa

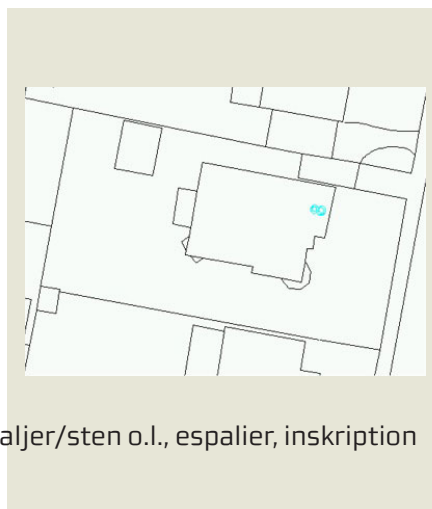
Kulturhistorisk værdi: 5

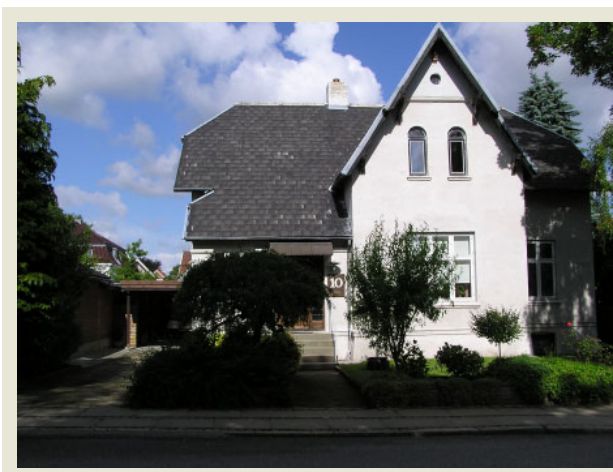
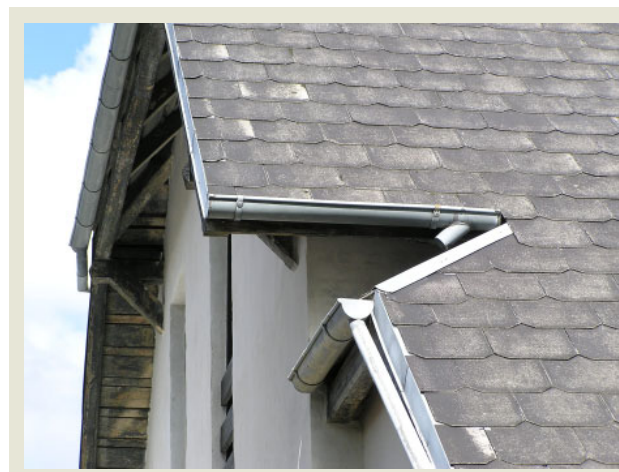
Adresse: **Kong Hans Gade 10**

Bevaringsværdi: 5

Arkitektonisk værdi: 5 Sammensat bygningskrop, lidt uheldig istandsættelse/tilføjelser

Miljømæssig værdi: 3 Fritliggende villaer

Originalitet: 4 Ny skorsten, delvist nye vinduer, carport

Tilstand: 4 Jævn

Opførelsesår*: 1900
Sokkel: cement/støbt, markeret puds/maling
Ydervæg, overflade: puds med overflade
Ydervæg, materiale*: Mursten (01)
Tag, form: valmtag, saddeltag
Tag, materiale*: eternitskifer
Gavl: grundmuret gavl
Kvist: facade/frontkvist
Gesims: tagudhæng med synlige spær
Dør/port: ny dør
Vindue: rektantet, fladbuget, runde/ovale
Bygningsdel: andet
Udsmykning: markeret underfacade, pilastre, markise
Stilart: 1. Den historicistiske villa

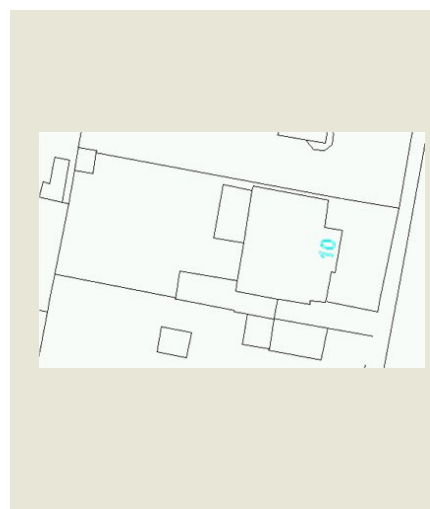
Kulturhistorisk værdi: 5

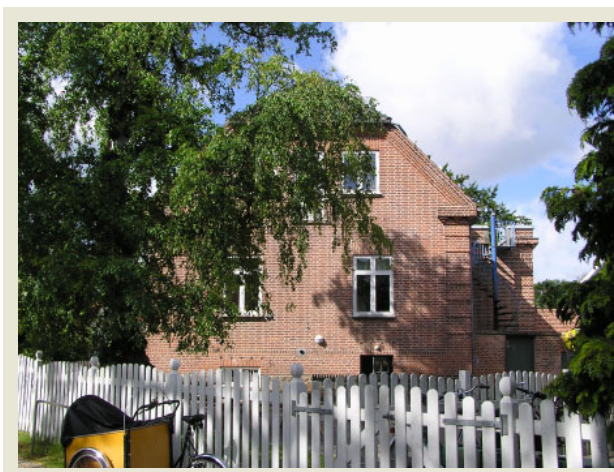
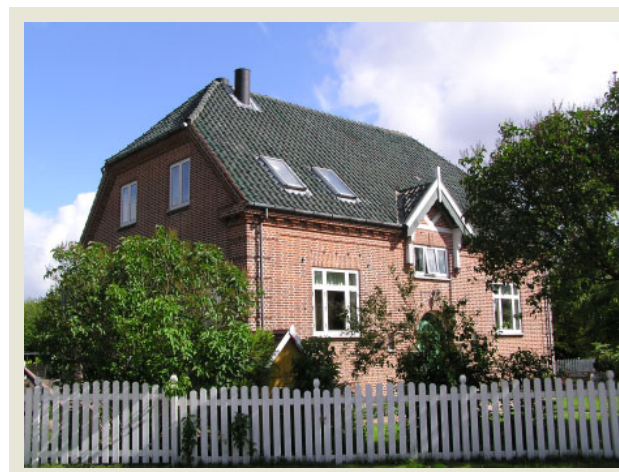
Adresse:	Kong Hans Gade 12
Bygningsnummer:	1
Matrikelbetegnelse:	
Bevaringsværdi:	4
Arkitektonisk værdi:	4 Nationalromantiske træk, skæmmende tilbygning, gode detaljer
Kulturhistorisk værdi:	5
Miljømæssig værdi:	3 Fritliggende villaer, henvender sig til krydset
Originalitet:	5 Nyere vinduer og tilbygning, skæmmende tagvinduer, nye skorstene
Tilstand:	4 God

Opførelsesår*:	1906
Sokkel:	granit/kampesten
Ydervæg, overflade:	ingen overfladebehandling
Ydervæg, materiale*:	Mursten (01)
Tag, form:	valmtag
Tag, materiale*:	ældre glaceret tegl
Gavl:	grundmuret gavl
Kvist:	facade/frontkvist
Gesims:	muret gesims
Dør/port:	fyldningsdør
Vindue:	rethvortet, velux
Bygningsdel:	tårn/spir/tagryttet
Udsmykning:	detaljer/sten o.lign., dørindfatning, hjørnekvadrate
Stilart:	2. Den nationalromantiske villa

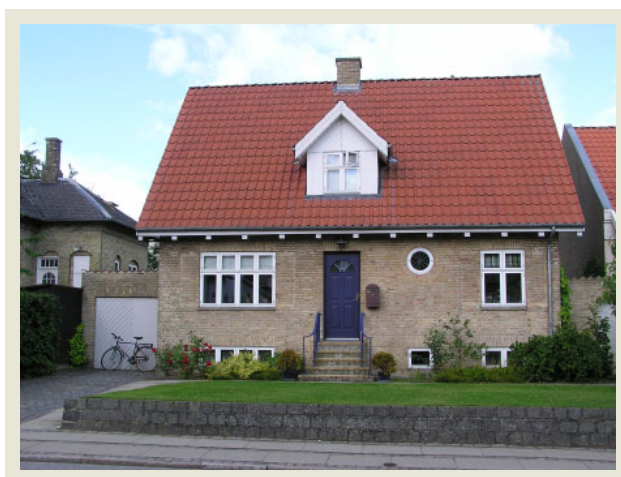
Adresse: **Kong Hans Gade 14**

Bevaringsværdi: 5

Arkitektonisk værdi: 4 Velproportioneret, fint, bedre byggeskik inspireret

Miljømæssig værdi: 3 Fritliggende villaer

Originalitet: 3 Ny uheldig kvist, nyt tag, nye vinduer, ny dør

Tilstand: 3 Velholdt

Opførelsesår*: 1938
Sokkel: cement/støbt
Ydervæg, overflade: ingen overfladebehandling
Ydervæg, materiale*: Mursten (01)
Tag, form: saddeltag/heltag
Tag, materiale*: Tegl (05)
Gavl: grundmuret gavl
Kvist: tagkvist
Gesims: tagudhæng med synlige spær
Dør/port: beklædt dør
Vindue: rektantet, runde/ovale
Bygningsdel: trappe
Udsmykning: detaljer/sten o.lign.
Stilart: 8. Den danske funktionelle villa

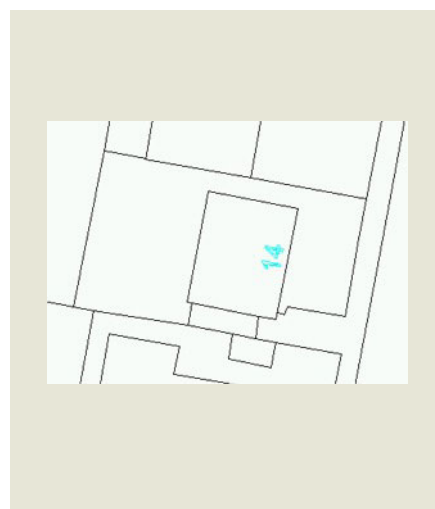
Kulturhistorisk værdi: 5

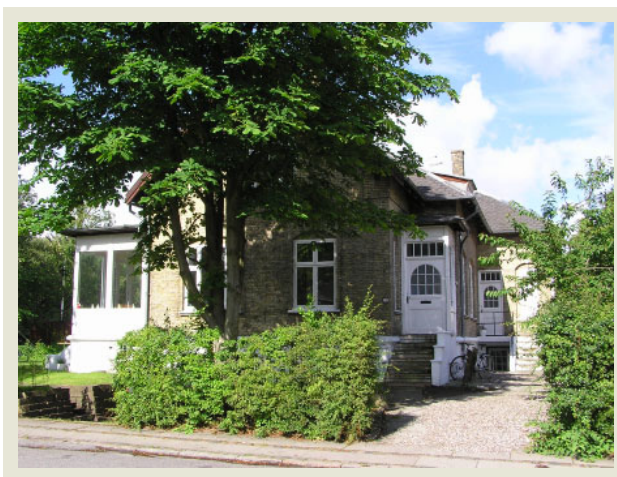
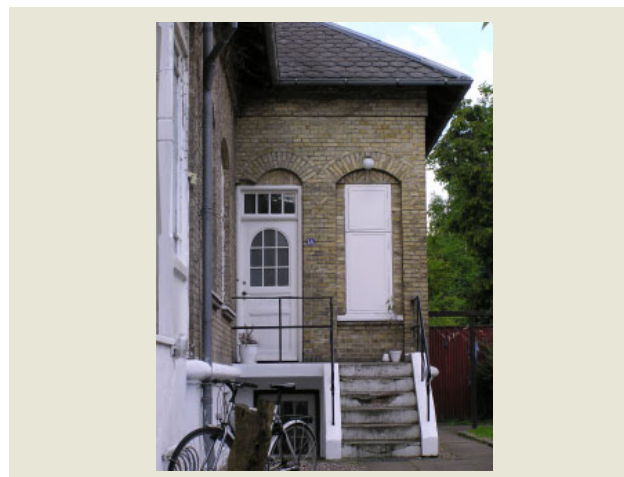
Adresse:	Kong Hans Gade 16
Bygningsnummer:	1
Matrikelbetegnelse:	
Bevaringsværdi:	4
Arkitektonisk værdi:	4 Sammensat bygningskrop, gode detaljer
Kulturhistorisk værdi:	5
Miljømæssig værdi:	3 Fritliggende villaer
Originalitet:	2 Fremstår uden ændringer (dør og vindue ved bagindgang sidder skævt i buen)
Tilstand:	4 God

Opførelsesår*:	1906
Sokkel:	teglsten, markeret puds/maling
Ydervæg, overflade:	ingen overfladebehandling
Ydervæg, materiale*:	Mursten (01)
Tag, form:	saddeltag/heltag
Tag, materiale*:	Fibercement, herunder asbest (03)
Gavl:	grundmuret gavl
Kvist:	
Gesims:	tagudhæng med synlige spær
Dør/port:	fyldningsdør
Vindue:	rethekantet, fladbuget, halvbuet
Bygningsdel:	trappe, havestue, andet
Udsmykning:	markeret underfacade, detaljer/sten o.lign.
Stilart:	1. Den historicistiske villa

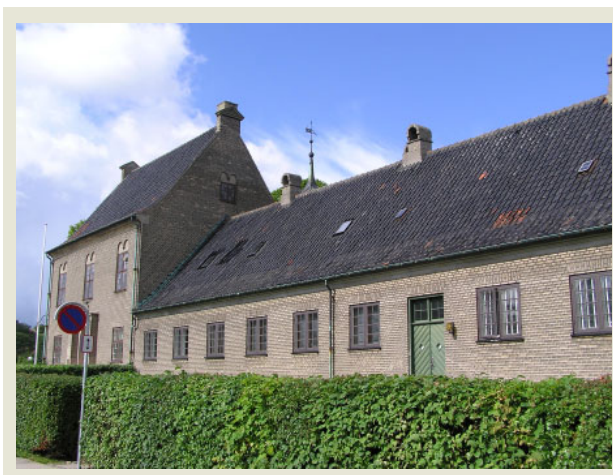
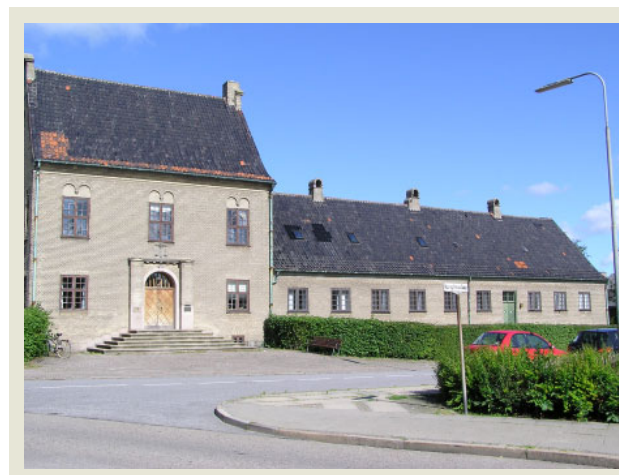
Adresse: **Kong Hans Gade 18**

Bevaringsværdi: 1 Fredet

Arkitektonisk værdi: 2 Flot helstøbt anlæg, arkitekt E. Packness, gode detaljer

Kulturhistorisk værdi: 2 Aalborg Ting- og Arresthus

Miljømæssig værdi: 6 Uensartet miljø, bygningen isolerer sig

Originalitet: 2 Fremstår originalt, bortset fra 3 nye tagvinduer

Tilstand: 4 God

Opførelsesår*: 1919
Sokkel: granit/kampesten
Ydervæg, overflade: ingen overfladebehandling
Ydervæg, materiale*: Mursten (01)
Tag, form: saddeltag/heltag
Tag, materiale*: Tegl (05)
Gavl: grundmuret gavl
Kvist:
Gesims: muret med puds/stuk
Dør/port: andet
Vindue: rektantet, runde/ovale
Bygningsdel: trappe, frontispice på skorsten, tårn/spir/tagrytter
Udsmykning: detaljer/sten o.lign., dørindfatning
Stilart: 13. Bygning uden klassificering af stilart
