Bevaringsværdige bygninger

AALBORG
KOMMUNE

Teknisk Forvaltning

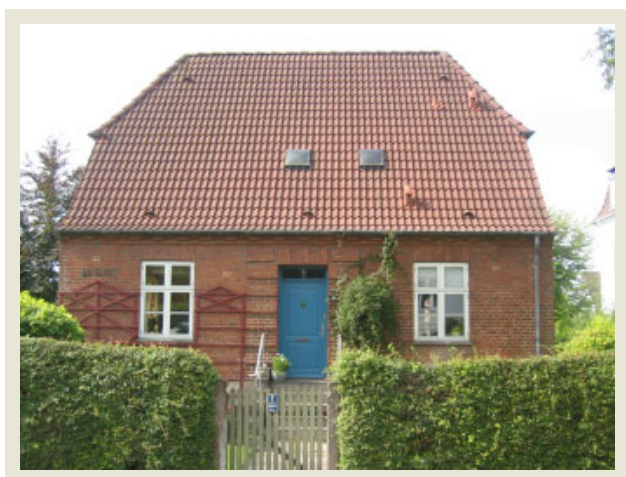
Adresse:	Poppelvej 1
Bygningsnummer:	1
Matrikelbetegnelse:	9 aæ, Aalborg Ladegård, Hasseris
Bevaringsværdi:	5
Arkitektonisk værdi:	5 Lille og beskedent, velproportioneret
Kulturhistorisk værdi:	5
Miljømæssig værdi:	3 Roligt villaområde
Originalitet:	4 Nyere vinduer, nyere tag, muligvis nyere dør
Tilstand:	4 God

Opførelsesår*:	1926
Sokkel:	cement/støbt
Ydervæg, overflade:	ingen overfladebehandling
Ydervæg, materiale*:	Mursten (01)
Tag, form:	valmtag
Tag, materiale*:	Tegl (05)
Gavl:	grundmuret gavl
Kvist:	
Gesims:	muret gesims
Dør/port:	fyldningsdør
Vindue:	retkantet
Bygningsdel:	trappe
Udsmykning:	espalier, bånd, vinduesindfatning, pilastre omkring døren
Stilart:	5. Nyklassicistiske huse

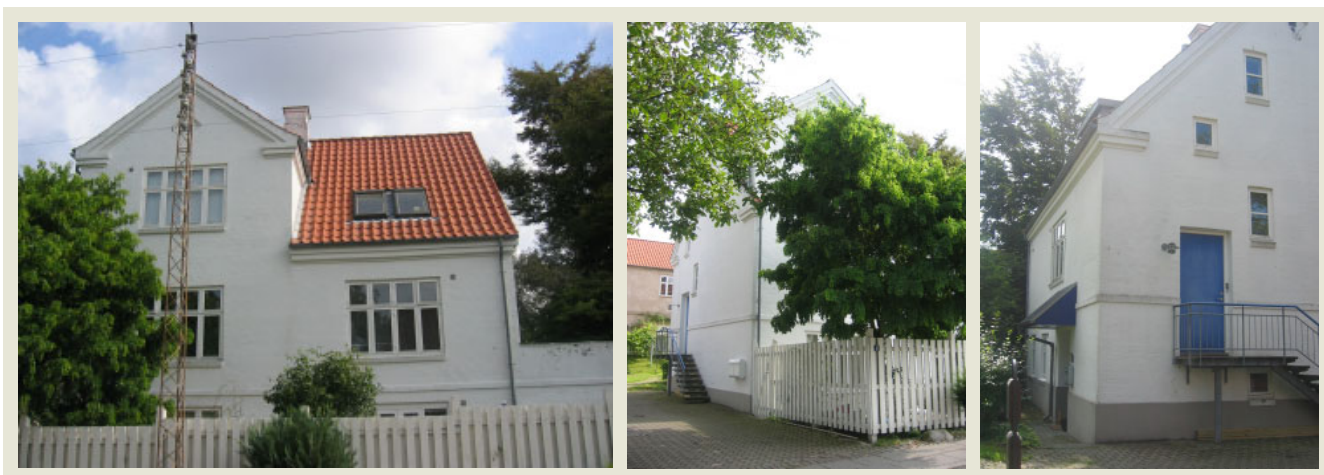
Adresse:	Poppelvej 2
Bygningsnummer:	1
Matrikelbetegnelse:	10 ba, Aalborg Ladegård, Hasseris
Bevaringsværdi:	6
Arkitektonisk værdi:	6 Stort og massivt, utilpasset nyere trappe
Kulturhistorisk værdi:	5
Miljømæssig værdi:	3 Roligt villaområde
Originalitet:	6 Nyere vinduer, dør, trappe, tag, vandskuret facade
Tilstand:	4 God

Opførelsesår*:	1929
Sokkel:	støbt/cement
Ydervæg, overflade:	puds med overflade
Ydervæg, materiale*:	Mursten (01)
Tag, form:	saddeltag
Tag, materiale*:	Tegl (05)
Gavl:	grundmuret gavl
Kvist:	frontkvist
Gesims:	muret med puds/stuk
Dør/port:	beklædt dør
Vindue:	retkantet
Bygningsdel:	terrasse, balkon, fransk altan og trappe
Udsmykning:	bånd
Stilart:	4. Bedre Byggeskik-huset

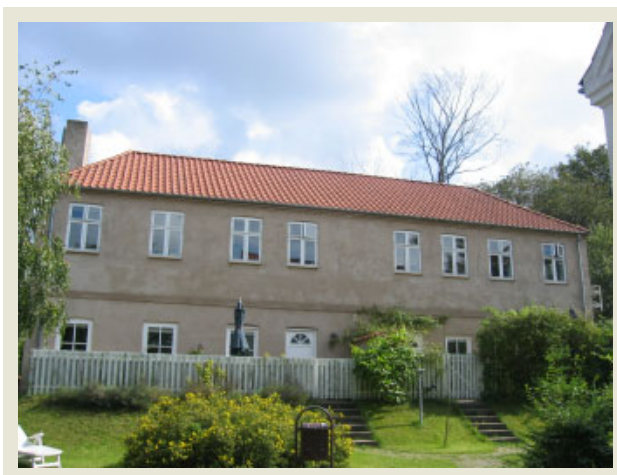
Adresse:	Poppelvej 2A
Bygningsnummer:	2
Matrikelbetegnelse:	10 ba, Aalborg Ladegård, Hasseris
Bevaringsværdi:	6
Arkitektonisk værdi:	5 Ombygget i flere omgange
Kulturhistorisk værdi:	5 Måske tidligere industribygning
Miljømæssig værdi:	4 Roligt villaområde
Originalitet:	6 Ombygget
Tilstand:	5 Rimelig - enkelte revner i murværk

Opførelsesår*:	1929
Sokkel:	puds/maling
Ydervæg, overflade:	puds med overflade
Ydervæg, materiale*:	Mursten (01)
Tag, form:	valmtag
Tag, materiale*:	tegl
Gavl:	grundmuret gavl
Kvist:	
Gesims:	muret med puds/stuk
Dør/port:	fyldningsdøre
Vindue:	retkantet
Bygningsdel:	terrasse, balkon og trapper
Udsmykning:	bånd
Stilart:	4. Bedre Byggeskik-huset

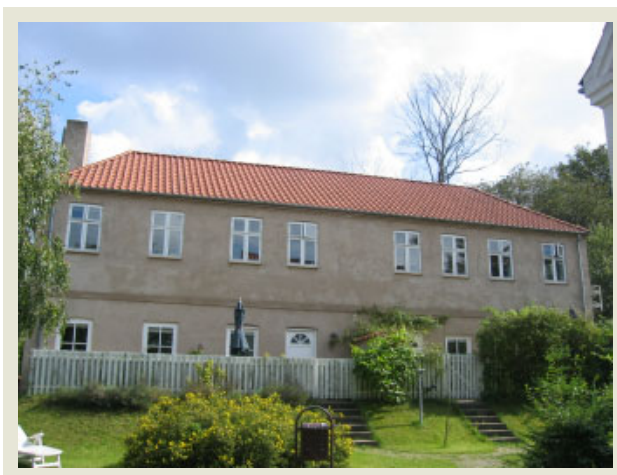
Adresse:	Poppelvej 2B
Bygningsnummer:	2
Matrikelbetegnelse:	10 ba, Aalborg Ladegård, Hasseris
Bevaringsværdi:	6
Arkitektonisk værdi:	5 Ombygget i flere omgange
Kulturhistorisk værdi:	5 Måske tidligere industribygning
Miljømæssig værdi:	4 Roligt villaområde
Originalitet:	6 Ombygget
Tilstand:	5 Rimelig - enkelte revner i murværk

Opførelsesår*:	1929
Sokkel:	puds/maling
Ydervæg, overflade:	puds med overflade
Ydervæg, materiale*:	Mursten (01)
Tag, form:	valmtag
Tag, materiale*:	tegl
Gavl:	grundmuret gavl
Kvist:	
Gesims:	muret med puds/stuk
Dør/port:	fyldningsdøre
Vindue:	retkantet
Bygningsdel:	terrasse, balkon og trapper
Udsmykning:	bånd
Stilart:	4. Bedre Byggeskik-huset

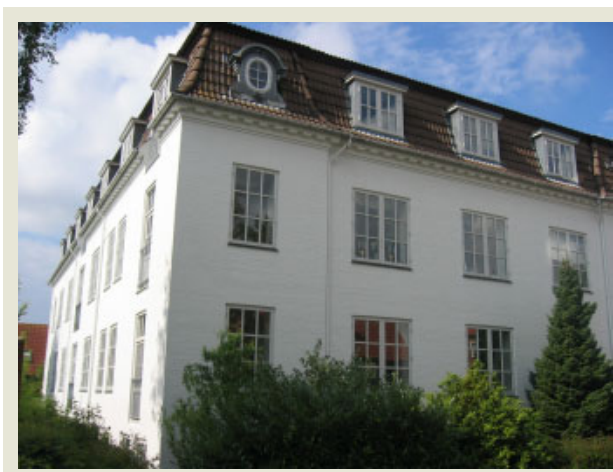
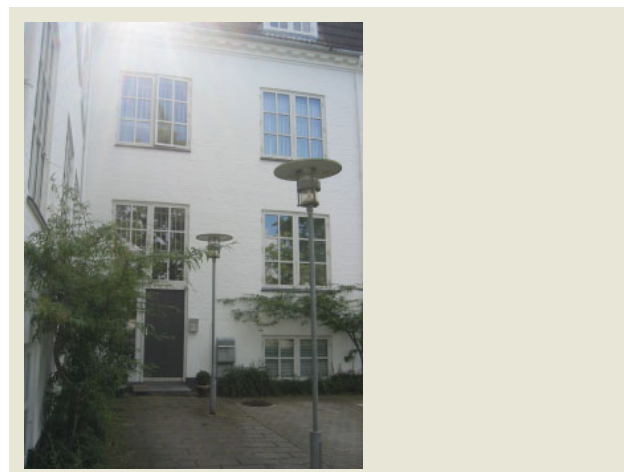
Adresse: **Poppelvej 3**
Bygningsnummer: 1
Matrikelbetegnelse: 9 bh, Aalborg Ladegård, Hasseris
Bevaringsværdi: 6

Arkitektonisk værdi: 6 Velproportioneret, tidligere fabriksbygning

Originalitet: 5 Nyere vinduer, dør, tag og malet facade

Tilstand: 3 Velholdt

Opførelsesår*: 1928
Sokkel: puds/maling
Ydervæg, overflade: malet
Ydervæg, materiale*: Mursten (01)
Tag, form: mansardtag
Tag, materiale*: Fibercement og betontagsten
Gavl: grundmuret gavl
Kvist: tagkvist
Gesims: muret gesims
Dør/port: beklædt dør
Vindue: rektantet og ovale
Bygningsdel: franske altaner
Udsmykning: bånd, markeret underfacade
Stilart: 5. Nyklassicistiske huse

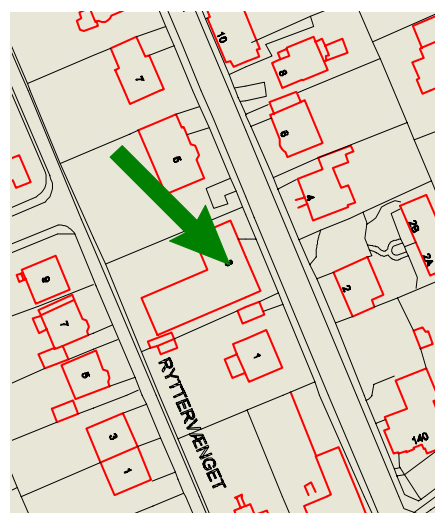
Miljømæssig værdi: 4 Virker stort mellem enfamiliehuse, roligt villaområde

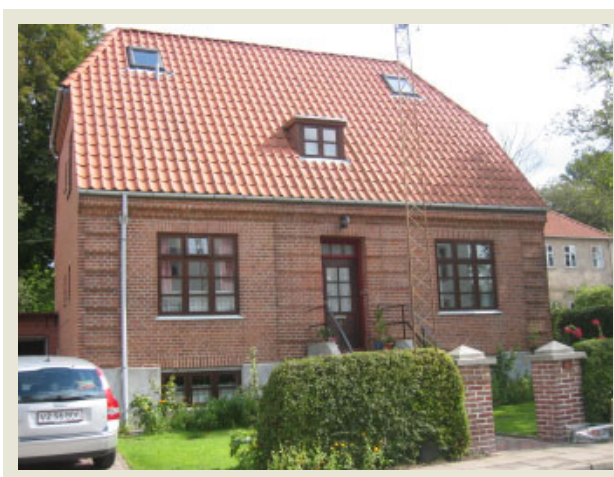
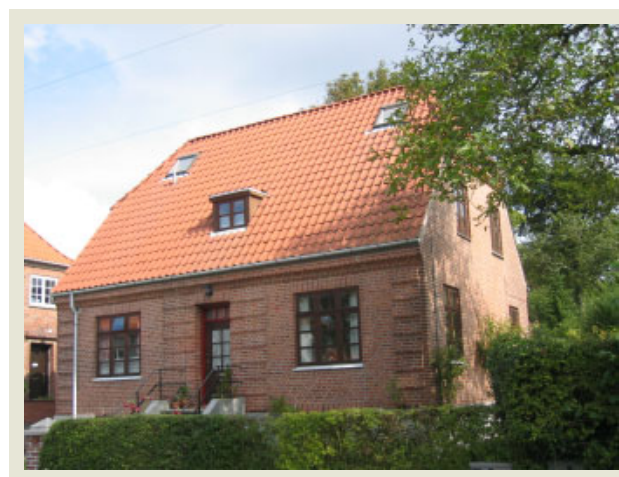
Adresse: **Poppelvej 4**
Bygningsnummer: 1
Matrikelbetegnelse: 10 fØ, Aalborg Ladegård, Hasseris
Bevaringsværdi: 5

Arkitektonisk værdi: 5 Velproportioneret bygningskrop, utilpasset udestuetilbygning

Originalitet: 5 Nyere tegltag, vinduer, dør, kvist og udestue

Tilstand: 3 Velholdt

Opførelsesår*: 1933
Sokkel: cement/støbt
Ydervæg, overflade: ingen overfladebehandling
Ydervæg, materiale*: Mursten (01)
Tag, form: valmtag
Tag, materiale*: teglsten
Gavl: grundmuret gavl
Kvist: tagkvist
Gesims: muret gesims
Dør/port: fyldningsdør
Vindue: rektantet og velux
Bygningsdel: trappe og udestue
Udsmykning: bånd, pilastre omkring døren, pilastre på gavlen og vinduesindfatning
Stilart: 5. Nyklassicistiske huse

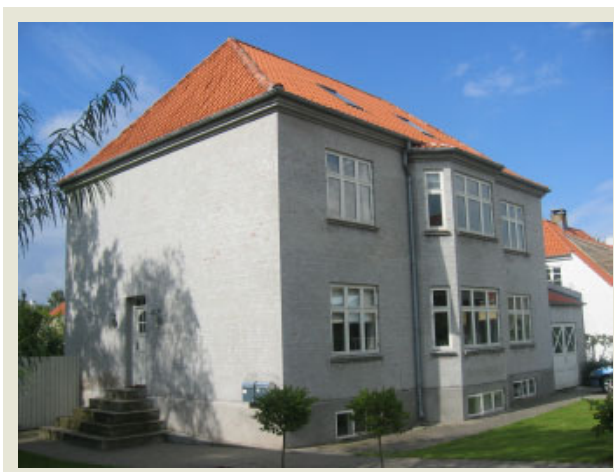
Adresse: **Poppelvej 5**
Bygningsnummer: 1
Matrikelbetegnelse: 9 bg, Aalborg Ladegård, Hasseris
Bevaringsværdi: 5

Arkitektonisk værdi: 5 Velproportioneret bygningskrop, utilpasset stor garagetilbygning

Originalitet: 5 Nyt tag, nyere vinduer, dør, garagetilbygning og vandskuret facade

Tilstand: 3 Velholdt

Opførelsesår*: 1928
Sokkel: pudset
Ydervæg, overflade: vandskuret
Ydervæg, materiale*: Mursten (01)
Tag, form: valmtag
Tag, materiale*: Tegl (05)
Gavl: grundmuret gavl
Kvist:
Gesims: muret gesims
Dør/port: fyldningsdør
Vindue: rektantet
Bygningsdel: trappe og karnap
Udsmykning: bånd
Stilart: 4. Bedre Byggeskik-huset

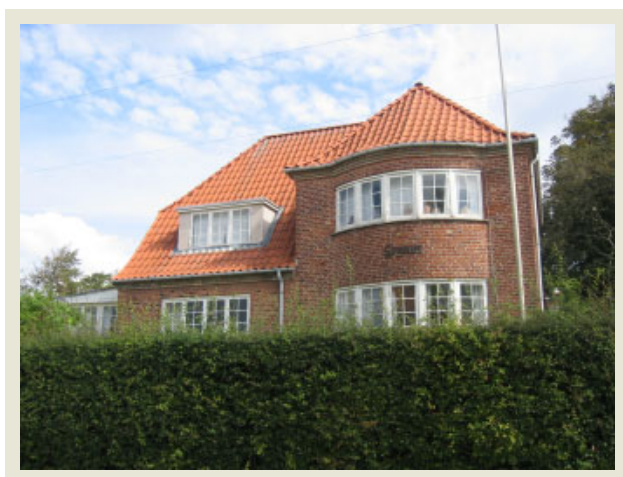
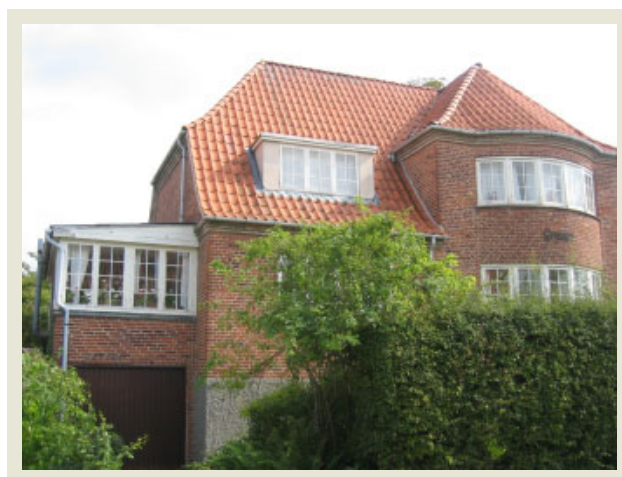
Adresse:	Poppelvej 6
Bygningsnummer:	1
Matrikelbetegnelse:	10 ga, Aalborg Ladegård, Hasseris
Bevaringsværdi:	4
Arkitektonisk værdi:	4 Velproportioneret
Kulturhistorisk værdi:	5
Miljømæssig værdi:	3 Roligt villaområde
Originalitet:	3 Helt nyt tag, ellers uforandret
Tilstand:	6 Lidt forsømt

Opførelsesår*:	1932
Sokkel:	støbt/cement med struktur
Ydervæg, overflade:	ingen overfladebehandling
Ydervæg, materiale*:	Mursten (01)
Tag, form:	valmtag
Tag, materiale*:	Tegl (05)
Gavl:	grundmuret gavl
Kvist:	tagkvist og frontkvist
Gesims:	muret gesims
Dør/port:	pladedør
Vindue:	rethvortet
Bygningsdel:	udestue, karnap og trappe
Udsmykning:	dørindfatning
Stilart:	4. Bedre Byggeskik-huset

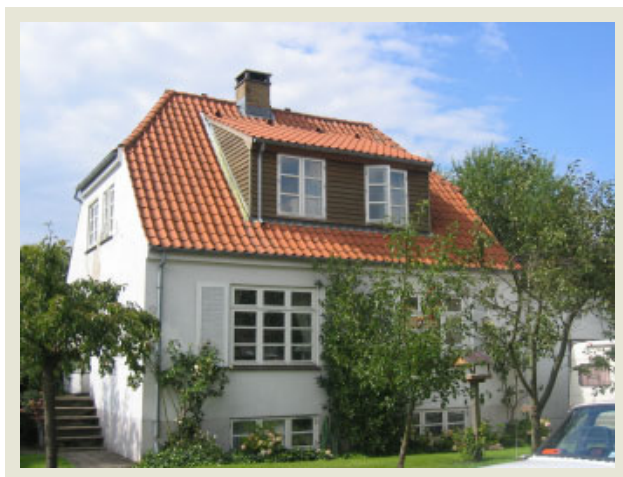
Adresse: **Poppelvej 7**
Bygningsnummer: 1
Matrikelbetegnelse: 9 az, Aalborg Ladegård, Hasseris
Bevaringsværdi: 5

Arkitektonisk værdi: 5 Utilpasset modernisering, ellers gode proportioner

Originalitet: 6 Nyere tag, kvist, vinduer, dør, skodder og tilbygning med balkon

Tilstand: 4 God

Opførelsesår*: 1926
Sokkel: puds/maling
Ydervæg, overflade: puds med overflade, træbeklædning på kvist
Ydervæg, materiale*: Mursten (01)
Tag, form: valmtag
Tag, materiale*: Tegl (05)
Gavl: grundmuret gavl
Kvist: tagkvist
Gesims: muret med puds/stuk
Dør/port: beklædt dør
Vindue: rektantet
Bygningsdel: trappe, balkon
Udsmykning: skodder
Stilart: 4. Bedre Byggeskik-huset

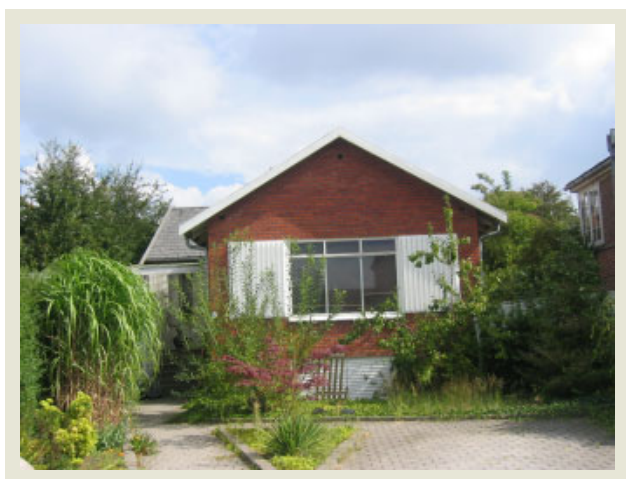
Adresse: **Poppelvej 8**
Bygningsnummer: 1
Matrikelbetegnelse: 10 hc, Aalborg Ladegård, Hasseris
Bevaringsværdi: 6

Arkitektonisk værdi: 6 Tidstypisk hus, med utilpasset indgangsparti

Originalitet: 5 Originalt fra ombygningsår

Tilstand: 4 God

Opførelsesår*: 1956
Sokkel:
Ydervæg, overflade: ingen overfladebehandling
Ydervæg, materiale*: Mursten (01)
Tag, form: saddeltag
Tag, materiale*: Fibercement, herunder asbest (03)
Gavl: grundmuret gavl
Kvist:
Gesims: tagudhæng med synlige spær
Dør/port: beklædt dør
Vindue: rektantet
Bygningsdel: vindfang, trappe og terrasse
Udsmykning: skodder
Stilart: 9. Statslånshuset

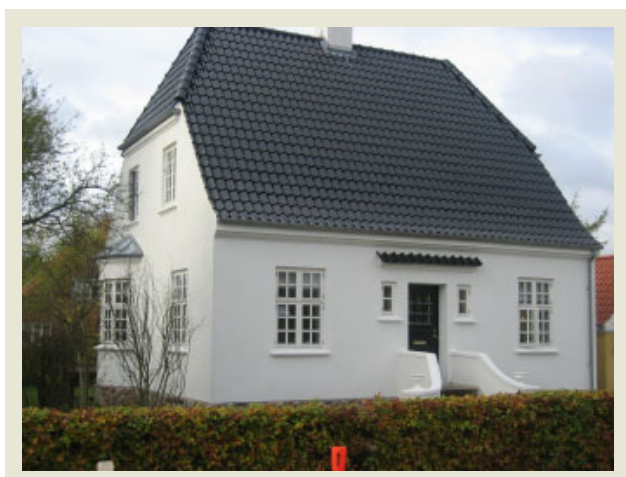
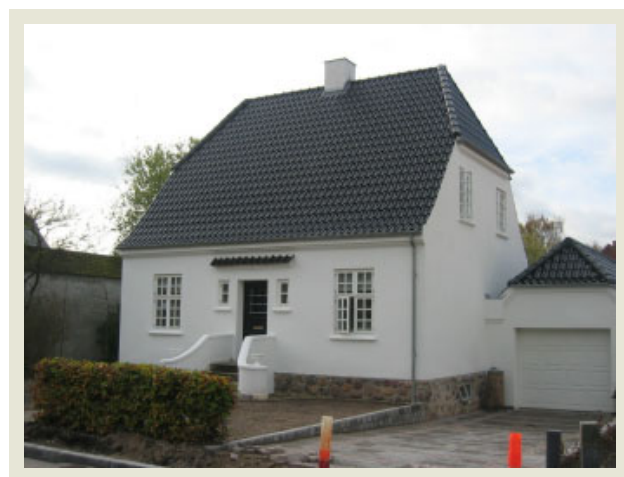
Adresse: **Poppelvej 9**
Bygningsnummer: 1
Matrikelbetegnelse: 9 bp, Aalborg Ladegård, Hasseris
Bevaringsværdi: 4

Arkitektonisk værdi: 4 Velproportioneret, flot trappe

Originalitet: 6 Nyere vinduer, ny dør, nyt uoriginalt glaseret tegltag, terrasse og ny garage

Tilstand: 4 God

Opførelsesår*: 1927
Sokkel: kampesten/cement
Ydervæg, overflade: puds med overflade
Ydervæg, materiale*: Mursten (01)
Tag, form: valmtag
Tag, materiale*: Tegl (05) (glaseret)
Gavl: grundmuret gavl
Kvist:
Gesims: muret med puds/stuk
Dør/port: fyldningsdør
Vindue: rektantet
Bygningsdel: trappe, karnap og terrasse
Udsmykning: udhæng over døren
Stilart: 4. Bedre Byggeskik-huset

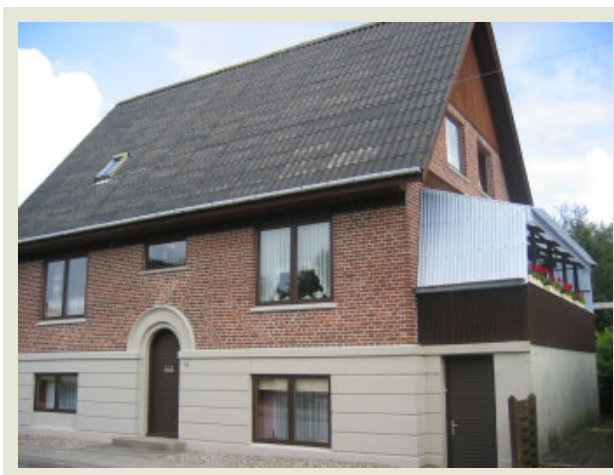
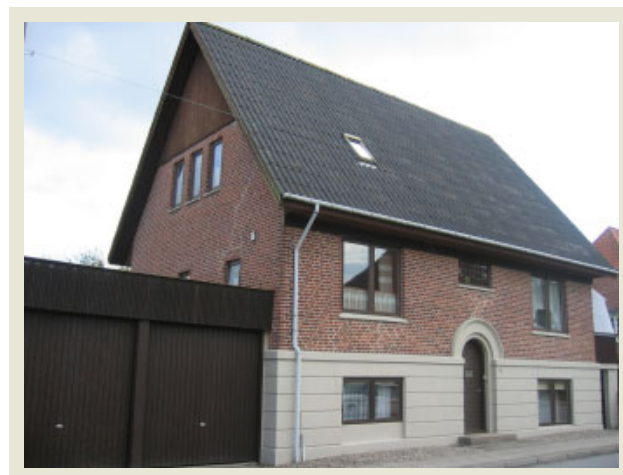
Adresse: **Poppelvej 10**
Bygningsnummer: 1
Matrikelbetegnelse: 10 al, Aalborg Ladegård, Hasseris
Bevaringsværdi: 7

Arkitektonisk værdi: 7 Hårdhændet moderniseret

Originalitet: 7 Uoriginal tagform, utilpasset overdækning af balkon, og utilpassede vinduer, dør og tilbygning

Tilstand: 3 Velholdt

Opførelsesår*: 1920
Sokkel: puds/maling
Ydervæg, overflade: ingen overfladebehandling
Ydervæg, materiale*: Mursten (01)
Tag, form: saddeltag
Tag, materiale*: Fibercement, herunder asbest (03)
Gavl: trægavl
Kvist: trægavs
Gesims: trægesims
Dør/port: beklædt dør
Vindue: rektantet, velux
Bygningsdel: overdækket balkon
Udsmykning: dørindfatning, bånd og træbeklædning
Stilart: 4. Bedre Byggeskik-huset

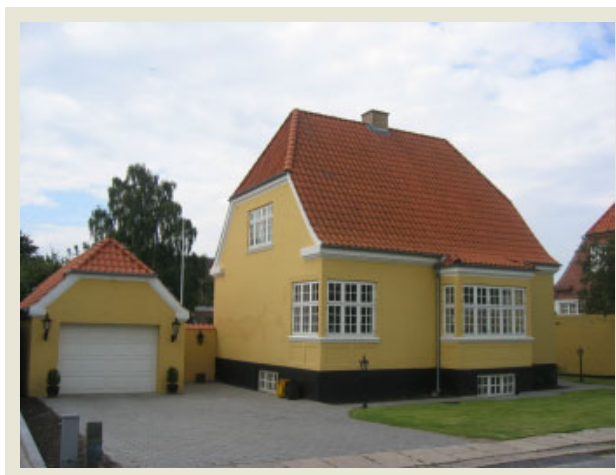
Adresse:	Poppelvej 11
Bygningsnummer:	1
Matrikelbetegnelse:	9 bo, Aalborg Ladegård, Hasseris
Bevaringsværdi:	4
Arkitektonisk værdi:	4 Velproportioneret
Kulturhistorisk værdi:	5
Miljømæssig værdi:	3 Roligt villaområde
Originalitet:	5 Nyere vinduer, nyere garage og evt. nyere dør
Tilstand:	3 Velholdt

Opførelsesår*:	1928
Sokkel:	sprutpuds/maling
Ydervæg, overflade:	puds med overflade
Ydervæg, materiale*:	Mursten (01)
Tag, form:	valmtag
Tag, materiale*:	Tegl (05)
Gavl:	grundmuret gavl
Kvist:	
Gesims:	muret med puds/stuk
Dør/port:	fyldningsdør
Vindue:	retkantet
Bygningsdel:	karnap, trappe
Udsmykning:	markeret underfacade, detaljer i murværk under vinduer
Stilart:	4. Bedre Byggeskik-huset

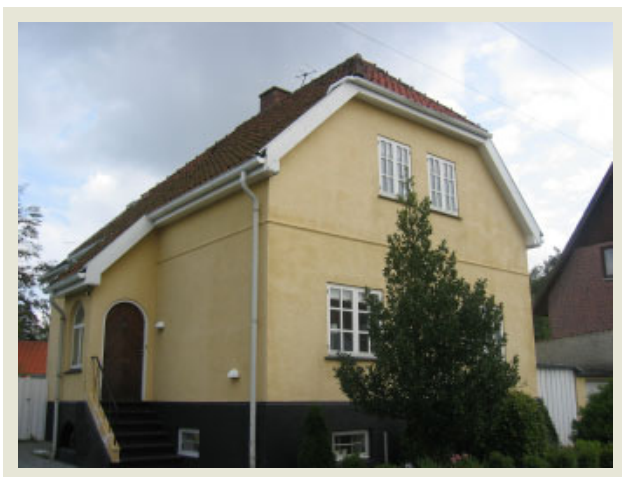
Adresse: **Poppelvej 12**
Bygningsnummer: 1
Matrikelbetegnelse: 10 hæ, Aalborg Ladegård, Hasseris
Bevaringsværdi: 6

Arkitektonisk værdi: 6 Beskedent, utilpasset tilbygning

Originalitet: 4 Nyere vinduer, dør og utilpasset tilbygning

Tilstand: 4 God

Opførelsesår*: 1912
Sokkel: sprutpuds/maling
Ydervæg, overflade: sprutpuds med overflade
Ydervæg, materiale*: Andet materiale (90)
Tag, form: valmtag
Tag, materiale*: Fibercement, herunder asbest (03) og taglsten
Gavl: grundmuret gavl
Kvist: trægesims
Gesims: trægesims
Dør/port: revledør
Vindue: rektantet og rundbuet
Bygningsdel: indgangsparti og trappe
Udsmykning: bånd og markeret underfacade
Stilart: 2. Den nationalromantiske villa

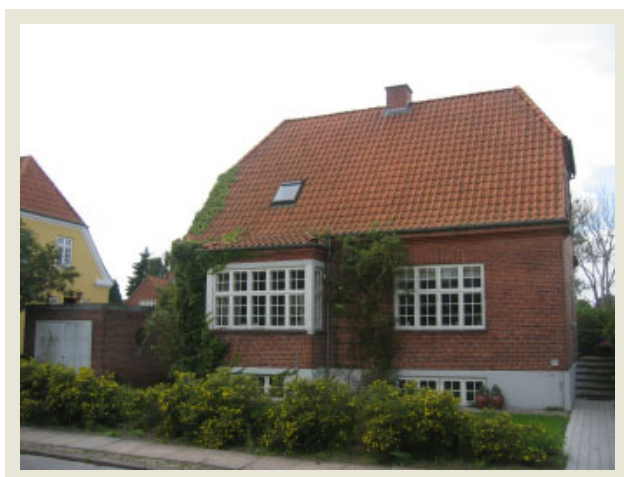
Adresse:	Poppelvej 13
Bygningsnummer:	1
Matrikelbetegnelse:	9 bn, Aalborg Ladegård, Hasseris
Bevaringsværdi:	4
Arkitektonisk værdi:	4 Velproportioneret
Kulturhistorisk værdi:	5
Miljømæssig værdi:	3 Roligt villaområde
Originalitet:	3 Delvis nye vinduer, ny dør, ellers fremstår det originalt
Tilstand:	4 God

Opførelsesår*:	1927
Sokkel:	puds/maling
Ydervæg, overflade:	ingen overfladebehandling
Ydervæg, materiale*:	Mursten (01)
Tag, form:	valmtag
Tag, materiale*:	Tegl (05)
Gavl:	grundmuret gavl
Kvist:	
Gesims:	muret gesims
Dør/port:	
Vindue:	retkantet, velux og rundt i garagen
Bygningsdel:	trappe, terrasse og karnap
Udsmykning:	bånd og vinduesindfatning
Stilart:	4. Bedre Byggeskik-huset

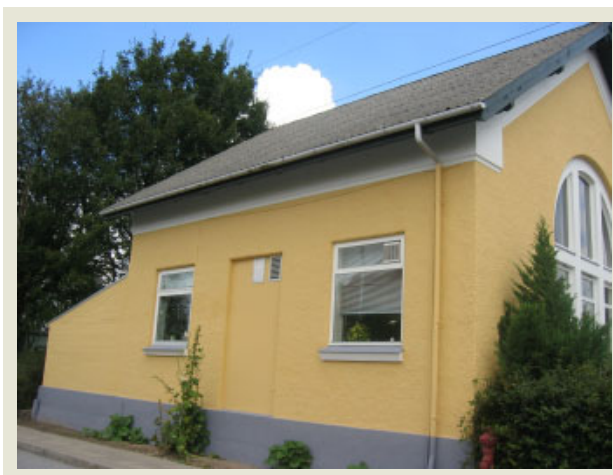
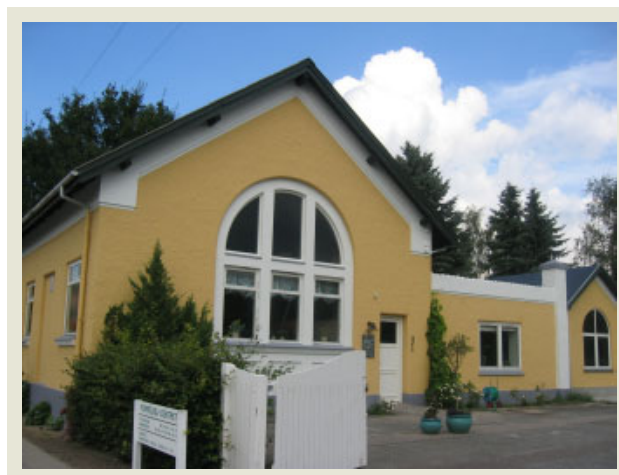
Adresse: **Poppelvej 14**
Bygningsnummer: 1
Matrikelbetegnelse: 10 I, Aalborg Ladegård, Hasseris
Bevaringsværdi: 6

Arkitektonisk værdi: 7 Komplekset består af både en bygning med funkistræk og en med nationalromantiske træk - begge med lidt industriel karakter

Originalitet: 5 Original fra ombygningsår (2004)

Tilstand: 4 God

Opførelsesår*: 1949
Sokkel: puds/maling
Ydervæg, overflade: sprutpuds med overflade
Ydervæg, materiale*: Mursten (01)
Tag, form: saddeltag og built up
Tag, materiale*: Fibercement, herunder asbest (03)
Gavl: grundmuret gavl
Kvist: Kvist:
Gesims: tagudhæng med synlige spær
Dør/port: fyldningsdør med glas
Vindue: rektantet og rundbuet
Bygningsdel: tilbygning
Udsmykning: bånd langs tagkant og markeret underfacade
Stilart: 2. Den nationalromantiske villa

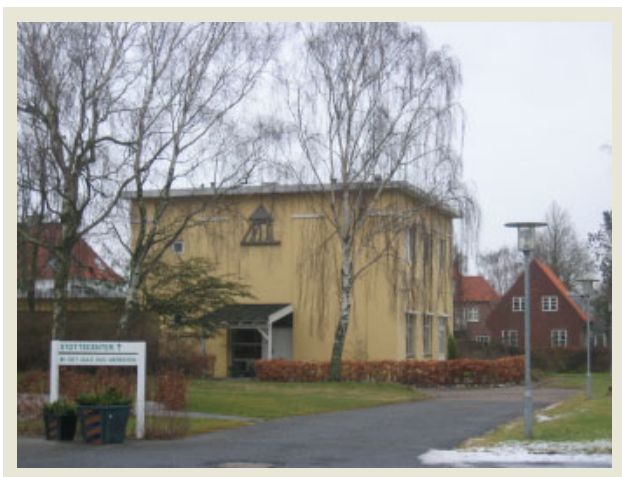
Adresse:	Poppelvej 14
Bygningsnummer:	5
Matrikelbetegnelse:	10 m, Aalborg Ladegård, Hasseris
Bevaringsværdi:	6
Arkitektonisk værdi:	6 Hus med stramme linjer, lukket, funkistræk
Kulturhistorisk værdi:	5
Miljømæssig værdi:	3 Roligt villaområde - tilbagetrukket fra vejen
Originalitet:	5 Nyere vinduer, tagudhæng ved dør og markiser
Tilstand:	3 Velholdt

Opførelsesår*:	1949
Sokkel:	Puds/maling
Ydervæg, overflade:	puds med overfladebehandling
Ydervæg, materiale*:	Mursten (01)
Tag, form:	built up
Tag, materiale*:	Andet materiale (90)
Gavl:	
Kvist:	
Gesims:	
Dør/port:	beklædt dør
Vindue:	retkantet
Bygningsdel:	tagudhæng ved døren
Udsmykning:	markiser, detaljer i murværk og søjler i mur
Stilart:	7. Funkisbungalowen

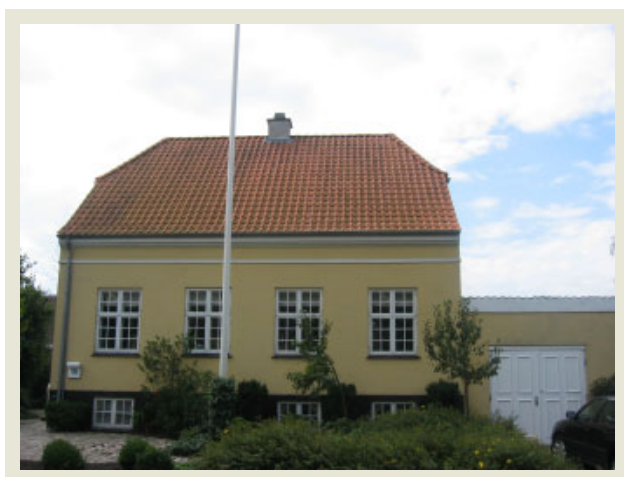
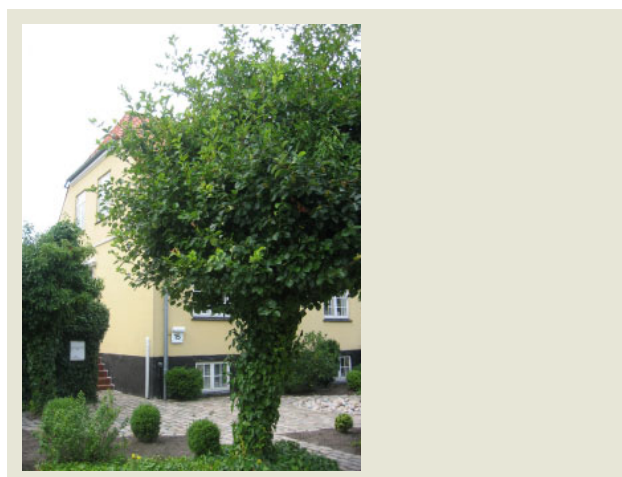
Adresse:	Poppelvej 15
Bygningsnummer:	1
Matrikelbetegnelse:	9 bc, Aalborg Ladegård, Hasseris
Bevaringsværdi:	4
Arkitektonisk værdi:	4 Velproportioneret
Kulturhistorisk værdi:	5
Miljømæssig værdi:	4 Roligt villaområde
Originalitet:	3 Ny dør, ellers fremstår bygningen original med fine originale vinduer
Tilstand:	3 Velholdt

Opførelsesår*:	1928
Sokkel:	sprudpuds/maling
Ydervæg, overflade:	puds med overflade
Ydervæg, materiale*:	Mursten (01)
Tag, form:	valmtag
Tag, materiale*:	Tegl (05)
Gavl:	grundmuret gavl
Kvist:	
Gesims:	muret med puds/stuk
Dør/port:	fyldningsdør
Vindue:	retkantet
Bygningsdel:	trappe og terrasse
Udsmykning:	bånd og dørindfatning
Stilart:	4. Bedre Byggeskik-huset

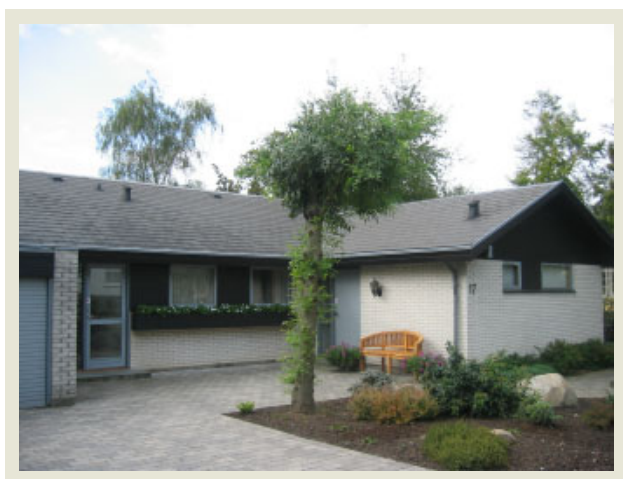
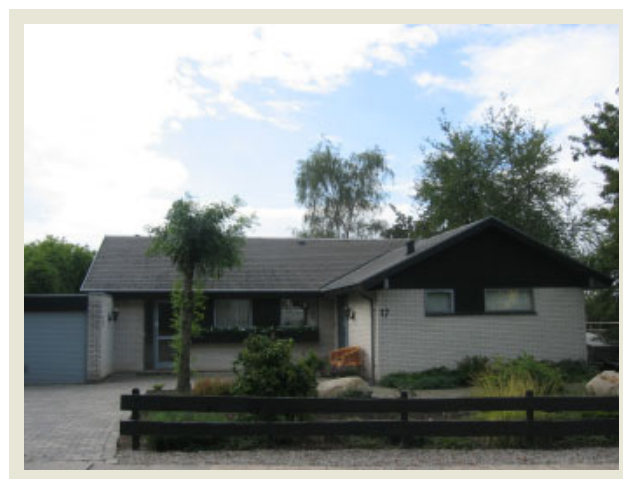
Adresse:	Poppelvej 17
Bygningsnummer:	1
Matrikelbetegnelse:	9 ay, Aalborg Ladegård, Hasseris
Bevaringsværdi:	6
Arkitektonisk værdi:	6 Tidstypisk vinkelhus
Kulturhistorisk værdi:	5
Miljømæssig værdi:	3 Roligt villaområde
Originalitet:	4 Original fra ombygningsår (1986)
Tilstand:	3 Velholdt

Opførelsesår*:	1972
Sokkel:	støbt/cement
Ydervæg, overflade:	ingen overfladebehandling
Ydervæg, materiale*:	Mursten (01)
Tag, form:	saddeltag
Tag, materiale*:	Fibercement, herunder asbest (03)
Gavl:	trægavl
Kvist:	
Gesims:	trægesims
Dør/port:	glasdør og fyldningsdør
Vindue:	retkantet
Bygningsdel:	
Udsmykning:	træbeklædning
Stilart:	11. Typehuset

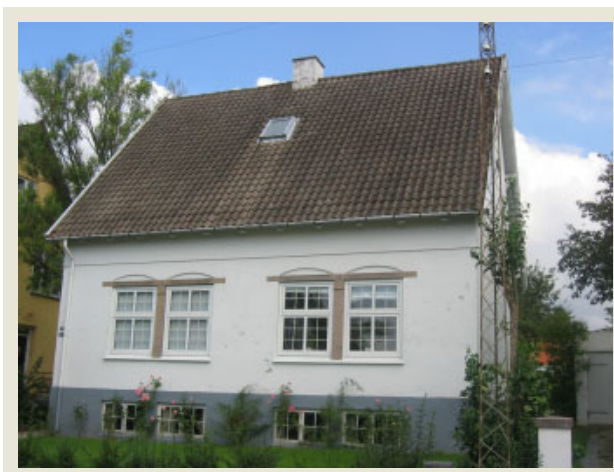
Adresse:	Poppelvej 22
Bygningsnummer:	1
Matrikelbetegnelse:	10 ff, Aalborg Ladegård, Hasseris
Bevaringsværdi:	5
Arkitektonisk værdi:	5 Velproportioneret, utraditionelle vinduesdetaljer
Kulturhistorisk værdi:	5
Miljømæssig værdi:	3 Roligt villaområde
Originalitet:	4 Nyere plastvinduer - fremstår ellers uændret
Tilstand:	5 Rimelig

Opførelsesår*:	1930
Sokkel:	puds/maling
Ydervæg, overflade:	puds med overflade
Ydervæg, materiale*:	Mursten (01)
Tag, form:	saddeltag
Tag, materiale*:	Tegl (05)
Gavl:	grundmuret gavl
Kvist:	
Gesims:	tagudhæng med synlige spær
Dør/port:	fyldningsdør
Vindue:	rethvandet
Bygningsdel:	trappe
Udsmykning:	detaljer i granit omkring vinduerne, bånd og detaljer ved træspær
Stilart:	2. Den nationalromantiske villa

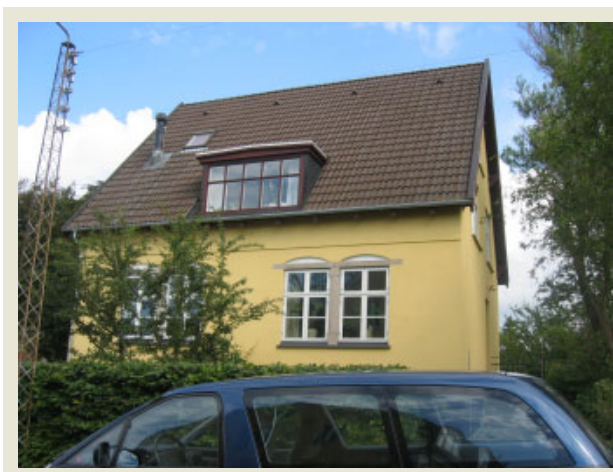
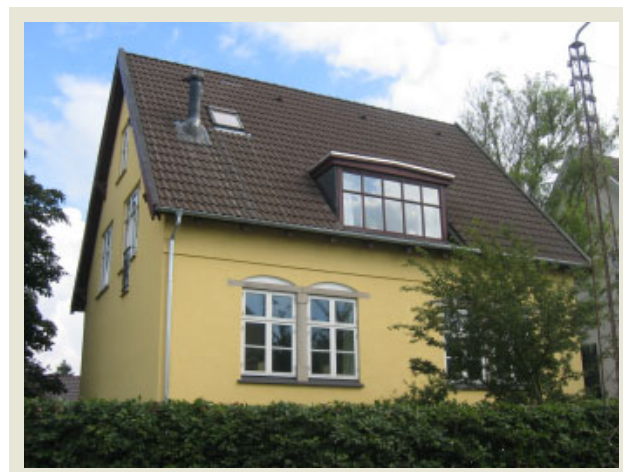
Adresse: **Poppelvej 24**
Bygningsnummer: 1
Matrikelbetegnelse: 10 fb, Aalborg Ladegård, Hasseris
Bevaringsværdi: 5

Arkitektonisk værdi: 5 Velproportioneret, utraditionelle vinduesdetaljer, utilpasset tagkvist

Originalitet: 5 Nyere vinduer, tag, tagkvist, garagetilbygning i fin samme stil

Tilstand: 2 Meget velholdt

Opførelsesår*: 1924
Sokkel: puds/maling
Ydervæg, overflade: puds med overflade
Ydervæg, materiale*: Mursten (01)
Tag, form: saddeltag
Tag, materiale*: Fibercement, herunder asbest (03)
Gavl: grundmuret gavl
Kvist: tagkvist
Gesims: tagudhæng med synlige spær
Dør/port: pladedør
Vindue: rektantet
Bygningsdel: trappe, fransk altan
Udsmykning: detalje i granit omkring vinduer, bånd, detalje i træ ved spær og markeret underfacade
Stilart: 2. Den nationalromantiske villa
