# Bevaringsværdige bygninger

AALBORG  
KOMMUNE

## Teknisk Forvaltning

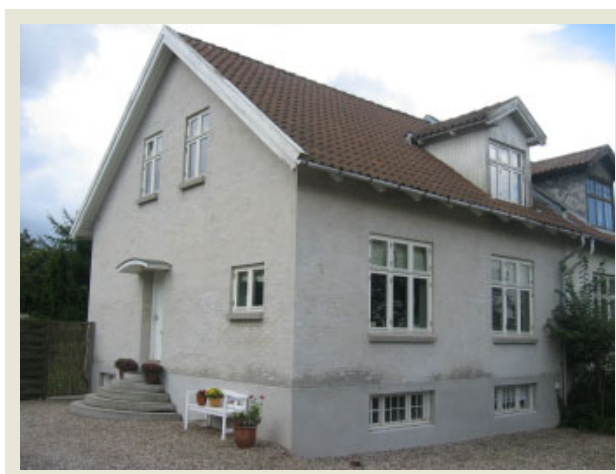
Adresse:	<b>Ryttervænget 1</b>
Bygningsnummer:	1
Matrikelbetegnelse:	9 x, Aalborg Ladegård, Hasseris
<b>Bevaringsværdi:</b>	<b>7</b>
Arkitektonisk værdi:	7 Moderniseret uden for stilart
Kulturhistorisk værdi:	5
Miljømæssig værdi:	3 Bilfri sti, villaområde
Originalitet:	6 Nyere vinduer, dør, tag og vandskuret facade
Tilstand:	4 God - kvisten trænger til renovering

Opførelsesår*:	1909
Sokkel:	støbt/cement
Ydervæg, overflade:	vandskuret overflade
Ydervæg, materiale*:	Mursten (01)
Tag, form:	saddeltag
Tag, materiale*:	Tegl (05)
Gavl:	grundmuret gavl
Kvist:	tagkvist
Gesims:	taguhæng med synlige spær
Dør/port:	beklædt dør
Vindue:	rektantet
Bygningsdel:	trappe og udhæng over døren
Udsmykning:	
Stilart:	1. Den historicistiske villa

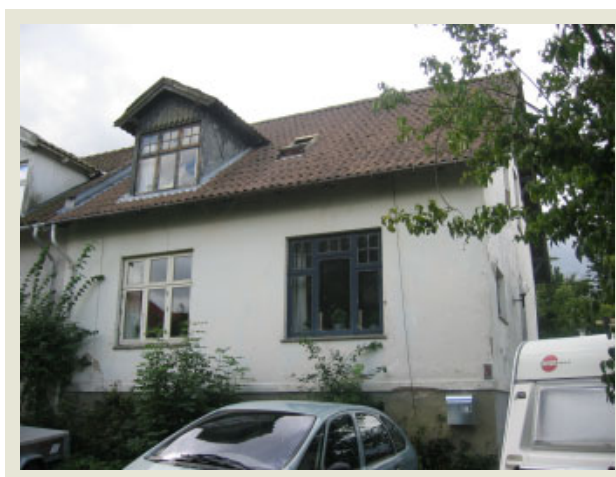
Adresse: **Ryttervænget 3**  
Bygningsnummer: 1  
Matrikelbetegnelse: 9 ac, Aalborg Ladegård, Hasseris  
**Bevaringsværdi: 7**

Arkitektonisk værdi: 7 Halvt dobbelthus, nogen original detaljering kan anes, men er tilsløret af husets tilstand

Originalitet: 5 Nyere uoriginalt tag, enkelte nye vinduer - ellers uændret

Tilstand: 7 Forsømt

Opførelsesår\*: 1917  
Sokkel: puds/maling  
Ydervæg, overflade: puds med overflade  
Ydervæg, materiale\*: Mursten (01)  
Tag, form: saddeltag  
Tag, materiale\*: Fibercement, herunder asbest (03)  
Gavl: grundmuret gavl  
Kvist: tagkvist  
Gesims: tagudhæng med synlige spær  
Dør/port: fyldningsdør  
Vindue: rektantet  
Bygningsdel:  
Udsmykning: markeret underfacade  
Stilart: 1. Den historicistiske villa

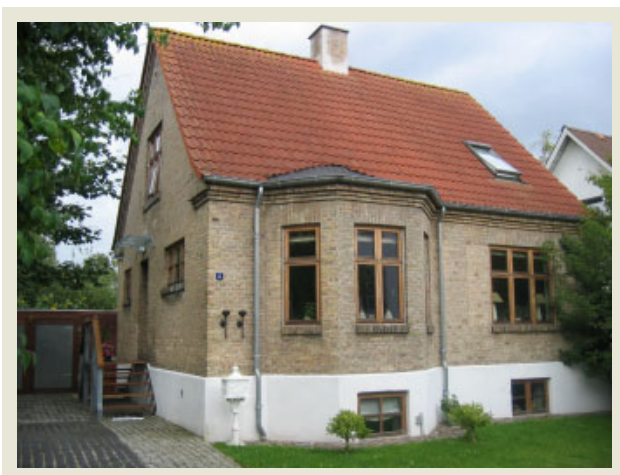
Adresse:	<b>Ryttervænget 5</b>
Bygningsnummer:	1
Matrikelbetegnelse:	9 be, Aalborg Ladegård, Hasseris
<b>Bevaringsværdi:</b>	<b>5</b>
Arkitektonisk værdi:	5 Beskedent, velproportioneret
Kulturhistorisk værdi:	5
Miljømæssig værdi:	3 Bilfri sti, villaområde
Originalitet:	5 Nyere tag, trappe, garage, vinduer, dør, tagvinduer, sokkelfarve og udhæng over døren
Tilstand:	3 Velholdt

Opførelsesår*:	1924
Sokkel:	puds/maling
Ydervæg, overflade:	ingen overfladebehandling
Ydervæg, materiale*:	Mursten (01)
Tag, form:	saddeltag
Tag, materiale*:	Tegl (05)
Gavl:	grundmuret gavl
Kvist:	
Gesims:	muret gesims
Dør/port:	fyldningsdør
Vindue:	rethv. vindue
Bygningsdel:	trappe, udhæng over dør og karnap
Udsmykning:	vindues/dørindfatning, markeret underfacade og bånd
Stilart:	4. Bedre Byggeskik-huset

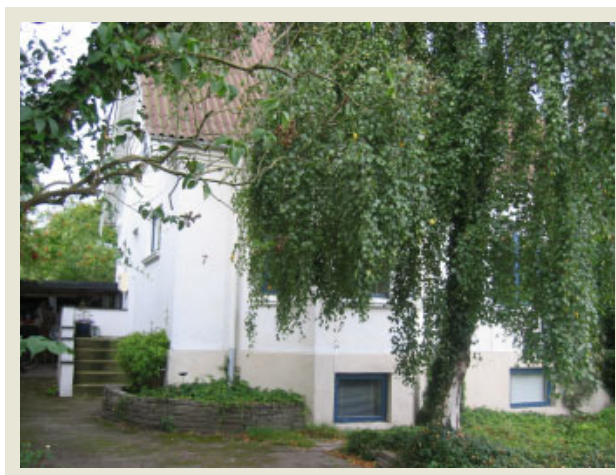
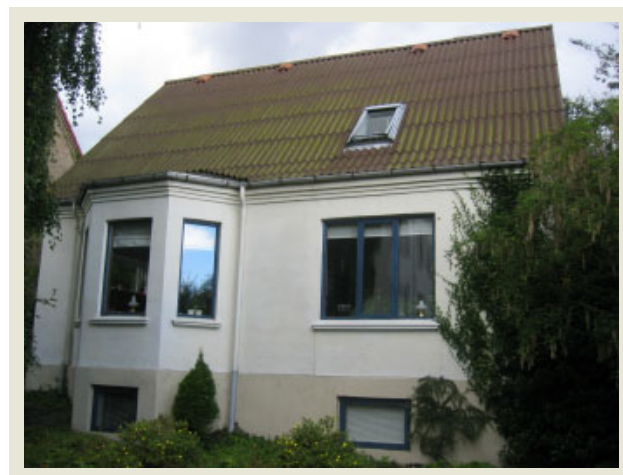
Adresse:	<b>Ryttervænget 7</b>
Bygningsnummer:	1
Matrikelbetegnelse:	9 ad, Aalborg Ladegård, Hasseris
<b>Bevaringsværdi:</b>	<b>6</b>
Arkitektonisk værdi:	6 Beskedent, utilpassede moderniseringer
Kulturhistorisk værdi:	5
Miljømæssig værdi:	3 Bilfri sti, villaområde
Originalitet:	6 Uoriginale nyere vinduer, ny dør og utilpasset tag med udhæng
Tilstand:	4 God

Opførelsesår*:	1925
Sokkel:	puds/maling
Ydervæg, overflade:	puds med overflade
Ydervæg, materiale*:	Mursten (01)
Tag, form:	saddeltag
Tag, materiale*:	Fibercement, herunder asbest (03)
Gavl:	grundmuret gavl
Kvist:	
Gesims:	muret med puds/stuk
Dør/port:	
Vindue:	retkantet og velux
Bygningsdel:	trappe, karnap
Udsmykning:	markeret underfacade
Stilart:	4. Bedre Byggeskik-huset

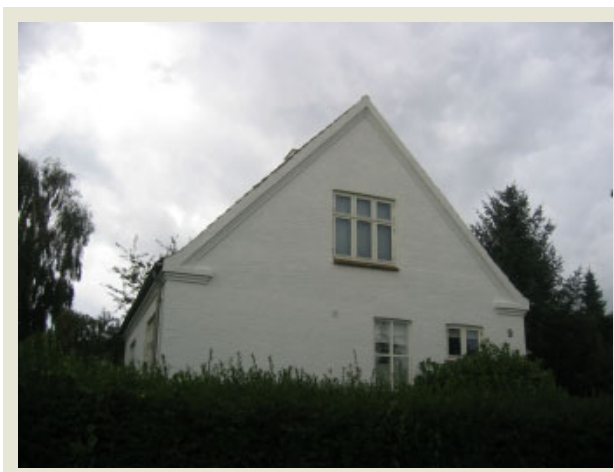
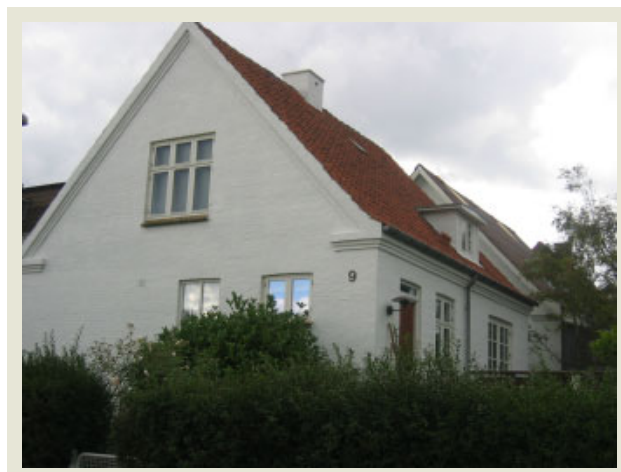
Adresse:	<b>Ryttervænget 9</b>
Bygningsnummer:	1
Matrikelbetegnelse:	9 ah, Aalborg Ladegård, Hasseris
<b>Bevaringsværdi:</b>	<b>6</b>
Arkitektonisk værdi:	6 Beskedent
Kulturhistorisk værdi:	4 Tidligere købmandsbutik
Miljømæssig værdi:	4 Roligt villaområde
Originalitet:	6 Nyere dør, trappe, pudset overflade, blænding af vinduer og nye åbninger
Tilstand:	3 Velholdt

Opførelsesår*:	1922
Sokkel:	puds/maling
Ydervæg, overflade:	puds med overflade
Ydervæg, materiale*:	Mursten (01)
Tag, form:	saddeltag
Tag, materiale*:	Tegl (05)
Gavl:	grundmuret gavl
Kvist:	tagkvist
Gesims:	muret med puds/stuk
Dør/port:	beklædt dør
Vindue:	rektantet
Bygningsdel:	trappe
Udsmykning:	markeret underfacade
Stilart:	4. Bedre Byggeskik-huset

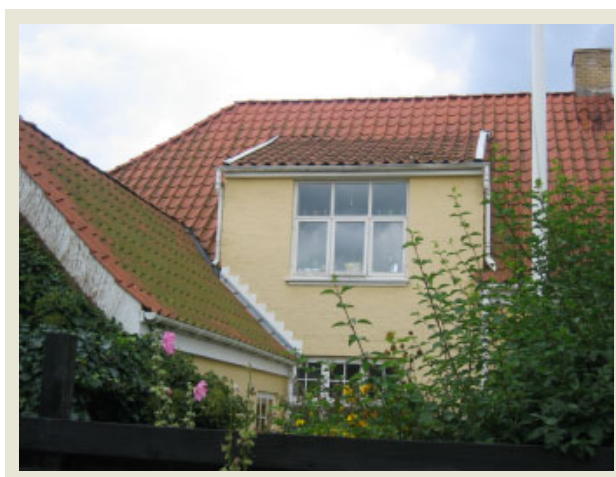
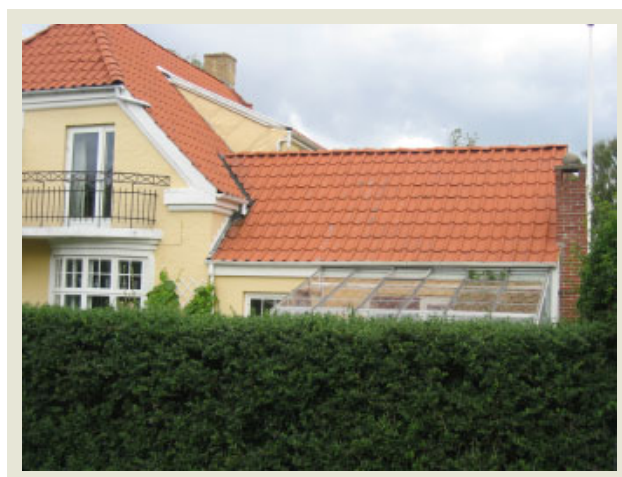
Adresse:	<b>Ryttervænget 11</b>
Bygningsnummer:	1
Matrikelbetegnelse:	9 am, Aalborg Ladegård, Hasseris
<b>Bevaringsværdi:</b>	<b>6</b>
Arkitektonisk værdi:	6 Halvt dobbelthus, nyere tilbygning fra 1953
Kulturhistorisk værdi:	4 Muligvis tegnet af Ejnar Packness
Miljømæssig værdi:	3 Bilfri sti, villaområde
Originalitet:	5 Delvist nye vinduer, nyt tag, kvist, hoveddør, altandør og drivhus/udestue
Tilstand:	3 Velholdt

Opførelsesår*:	1919
Sokkel:	puds/maling
Ydervæg, overflade:	puds med overflade
Ydervæg, materiale*:	Mursten (01)
Tag, form:	valmtag
Tag, materiale*:	Tegl (05)
Gavl:	grundmuret gavl
Kvist:	frontkvist
Gesims:	muret med puds/stuk
Dør/port:	beklædt dør
Vindue:	retkantet
Bygningsdel:	karnap, balkon og udehus/drivhus
Udsmykning:	markeret underfacade
Stilart:	2. Den nationalromantiske villa

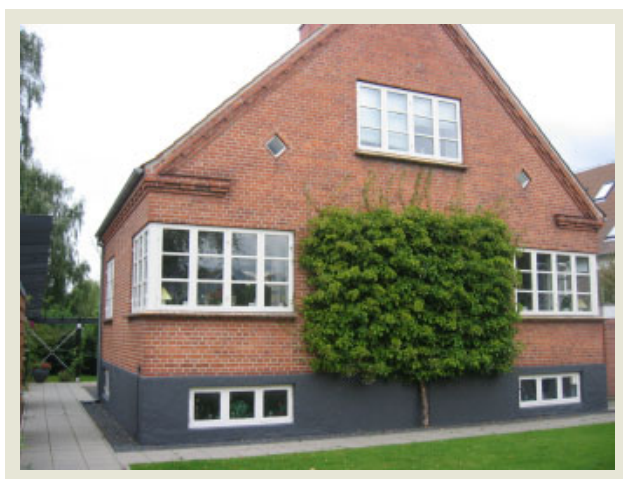
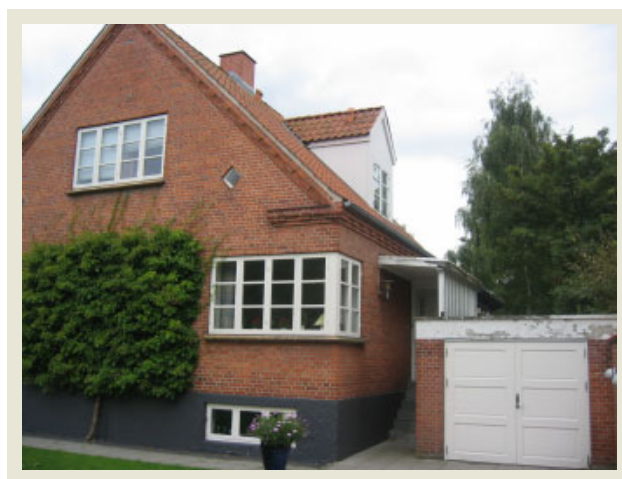
Adresse: **Ryttervænget 11A**  
Bygningsnummer: 1  
Matrikelbetegnelse: 9 br, Aalborg Ladegård, Hasseris  
**Bevaringsværdi: 6**

Arkitektonisk værdi: 6 Velproportioneret, uheldigt vindfang. Lidt for bred gavl, mange fornyelser

Originalitet: 5 Nye vinduer, utilpasset nyere dør og overdækning, nyere tag og tagkvist

Tilstand: 4 God

Opførelsesår\*: 1935  
Sokkel: sprutpuds/maling  
Ydervæg, overflade: ingen overfladebehandling  
Ydervæg, materiale\*: Mursten (01)  
Tag, form: saddeltag  
Tag, materiale\*: tegl  
Gavl: grundmuret gavl  
Kvist: tagkvist  
Gesims: muret gesims  
Dør/port: glas/trædør  
Vindue: rektantet  
Bygningsdel: trappe, vindfang og tilbygning mod haven  
Udsmykning: markeret underfacade  
Stilart: 8. Den danske funktionelle villa
